**Zeitschrift:** Schweizer Ingenieur und Architekt  
**Herausgeber:** Verlags-AG der akademischen technischen Vereine  
**Band:** 109 (1991)  
**Heft:** 26

**Artikel:** Umweltgerechte Sanierung einer Passstrasse  
**Autor:** Itschner, Fred  
**DOI:** <https://doi.org/10.5169/seals-85967>

## ASIC-Artikelreihe: Renovation von Bauwerken

# Umweltgerechte Sanierung einer Passstrasse

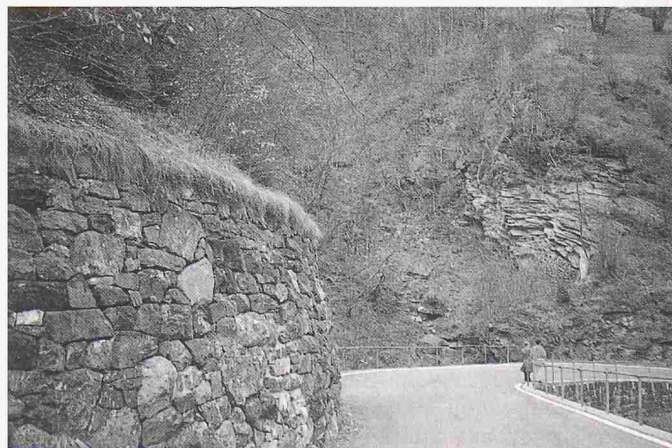
Bild 2. Enge Kurven und in sorgfältiger Handarbeit erstellte Trockenmauern prägen das Bild der historischen Passstrasse und machen den hohen Erlebniswert einer Passfahrt aus. Diese Elemente sollen bei der Sanierung weitgehend erhalten bleiben.
