**Artikel:** Instandsetzungs-Sonderverfahren für Stahlbetonbauwerke:  
internationale Fachtagung in Innsbruck-Igls  
**Autor:** AB  
**DOI:** <https://doi.org/10.5169/seals-77846>

## Instandsetzungs-Sonderverfahren für Stahlbetonbauwerke

Internationale Fachtagung in Innsbruck-Igls

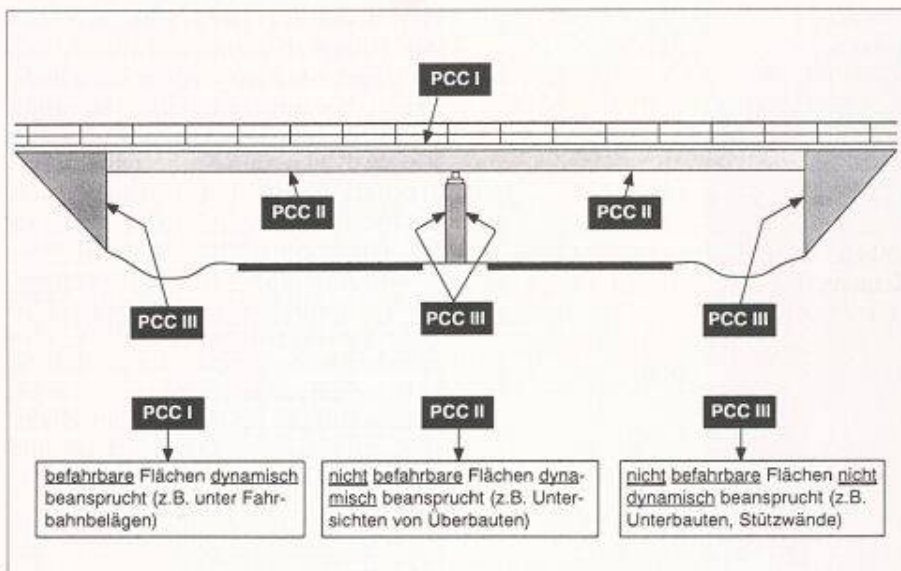
Bild 1. Anwendungsbereiche von Zementmörtel und Betonen mit Kunststoffzusatz (PCC) entsprechend der ZTV-SIB 90 (Standfuss)

Die «zusätzlichen technischen Vertragsbedingungen und Richtlinien für Schutz- und Instandsetzungen von Betonbauteilen (ZTV-SIB 90)» (Standfuss) mit bauvertraglich verbindlichen Regeln für den Auftragnehmer (Vertragsbedingung) und verbindlichen Anweisungen an die Ämter als Auftraggeber (Richtlinien) enthalten nun auch die Technischen Lieferbedingungen (TL; Anforderungen an die Stoffe/-systeme) und Technischen Prüfvorschriften (TP; Prüfung der Anforderungen) für Betonersatzsysteme aus Zementmörtel und Beton mit Kunststoffzusatz (PCC) (Bild 1), Spritzmörtel/-beton mit Kunststoffzusatz (SPCC) und Reaktionsharzmörtel/-beton (PC) sowie Oberflächenschutz-(OS-)Systeme [8], wie Hydrophobierung (OS A) und Beschichtungen (OS B bis OS F), und Vorschriften für die Güteüberwachung der Stoffherstellung und Bauausführung [4].

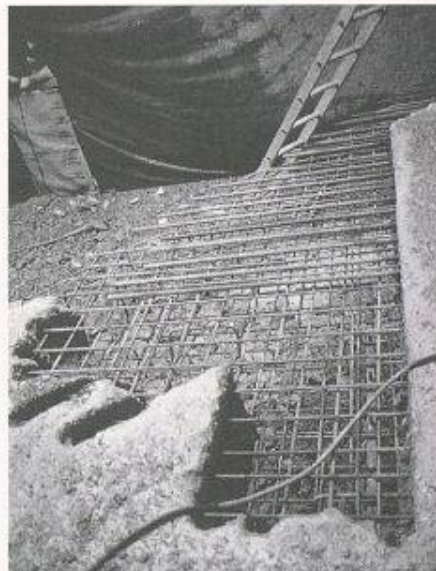
Bild 2. Betonteilausbruch mit Hochdruckwasser ohne Schädigung der Bewehrung (Rosa)

Beim «Bearbeiten von Beton mit Hochdruckwasser» (Rosa) unterscheidet man Arbeitsbereiche des mittleren Drucks von etwa 1000 bar mit grossen Wassermengen (80–150 l/min) und den hohen Drücke bis 2400 bar mit geringen Wassermengen (10–20 l/min). Erläutert wurden die gebräuchlichen Pumpen, Werkzeuge (rotierende Düsen, Wasserfilter, Roboter) und Entsorgungseinrichtungen sowie die Möglichkeiten des Arbeitens mit Hochdruckwasser von der Oberflächenbearbeitung (Aufreissen der Poren; erhöhte Abreissfestigkeit) über Teilausbrüche (Bild 2) bis hin zu Abrüchen mit schadfreiem Bewehrungserhalt [9].

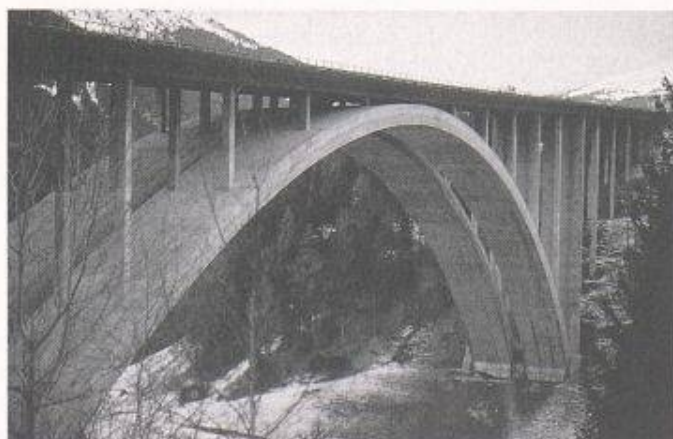
Bild 4. Brückenpfeiler mit starken Korrosionsschäden infolge Chloridangriffs (Lukas/Kusterle)

einer Brücke (Bild 3) in Österreich durchgeführt; an den Pfeilern mit starken Korrosionsschäden infolge Chloridangriffs (Bild 4) wurden die korrosionsbetroffenen bzw. -gefährdeten Flächen nur mit einem grossflächigen Überzug 25 mm dick mit Nassspritzbeton ohne zusätzliche Schutzmassnahme an der Bewehrung versehen (Bild 5). Der Korrosionszustand wird im Bereich der sanierten Teile durch Potentialmessungen laufend überprüft; dabei zeigten sich ähnliche positive Ergebnisse wie zuvor im Labor, wobei die beste Korrosionsschutzwirkung mit reinem Zementmörtel erreicht wurde.
