**Artikel:** Instandsetzungs-Sonderverfahren für Stahlbetonbauwerke:  
internationale Fachtagung in Innsbruck-Igls  
**Autor:** AB  
**DOI:** <https://doi.org/10.5169/seals-77846>

## Instandsetzungs-Sonderverfahren für Stahlbetonbauwerke

Internationale Fachtagung in Innsbruck-Igls

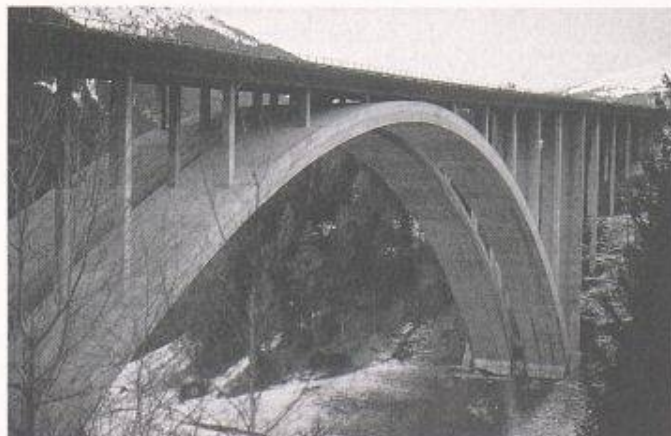
Bild 4. Brückenpfeiler mit starken Korrosionsschäden infolge Chloridangriffs (Lukas/Kusterle)

einer Brücke (Bild 3) in Österreich durchgeführt; an den Pfeilern mit starken Korrosionsschäden infolge Chloridangriffs (Bild 4) wurden die korrosionsbetroffenen bzw. -gefährdeten Flächen nur mit einem grossflächigen Überzug 25 mm dick mit Nassspritzbeton ohne zusätzliche Schutzmassnahme an der Bewehrung versehen (Bild 5). Der Korrosionszustand wird im Bereich der sanierten Teile durch Potentialmessungen laufend überprüft; dabei zeigten sich ähnliche positive Ergebnisse wie zuvor im Labor, wobei die beste Korrosionsschutzwirkung mit reinem Zementmörtel erreicht wurde.

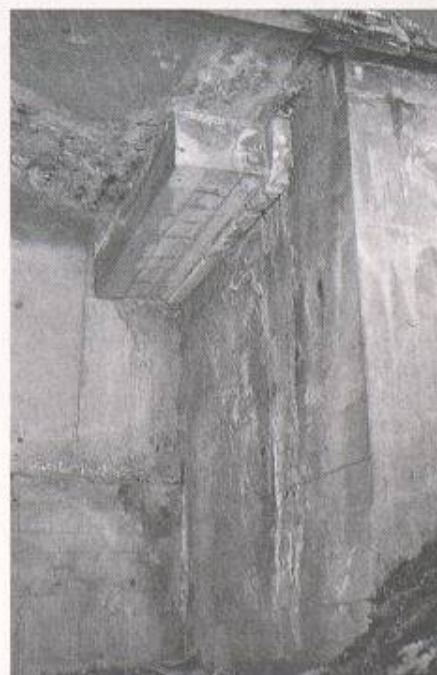
Bild 3. Autobahnbrücke mit starken Salzsäuren im Bereich der Pfeiler (Lukas/Kusterle)

Im Rahmen eines Forschungsvorhabens wurde eine «grossflächige Instandsetzung bei hohen Chloridgehalten im Altbeton» (Lukas/Kusterle) mit einer dichten, 15–20 mm dicken Schicht aus alkalireichem Feinbeton ohne den sonst üblichen Abtrag der belasteten Betonteile bis unter die Bewehrung an
