Zeitschrift: **Schweizer Ingenieur und Architekt**

Band (Jahr): **110 (1992)**

## Instandsetzungs-Sonderverfahren für Stahlbetonbauwerke

Internationale Fachtagung in Innsbruck-Igls

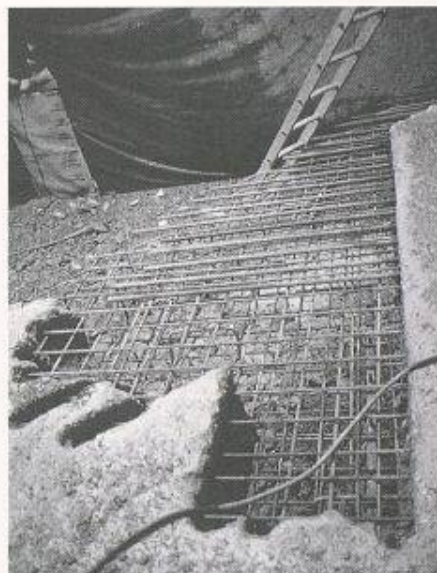
Bild 2. Betonteilausbruch mit Hochdruckwasser ohne Schädigung der Bewehrung (Rosa)

Beim «Bearbeiten von Beton mit Hochdruckwasser» (Rosa) unterscheidet man Arbeitsbereiche des mittleren Drucks von etwa 1000 bar mit grossen Wassermengen (80–150 l/min) und den hohen Drücke bis 2400 bar mit geringen Wassermengen (10–20 l/min). Erläutert wurden die gebräuchlichen Pumpen, Werkzeuge (rotierende Düsen, Wasserfilter, Roboter) und Entsorgungseinrichtungen sowie die Möglichkeiten des Arbeitens mit Hochdruckwasser von der Oberflächenbearbeitung (Aufreissen der Poren; erhöhte Abreissfestigkeit) über Teilausbrüche (Bild 2) bis hin zu Abrüchen mit schadfreiem Bewehrungserhalt [9].

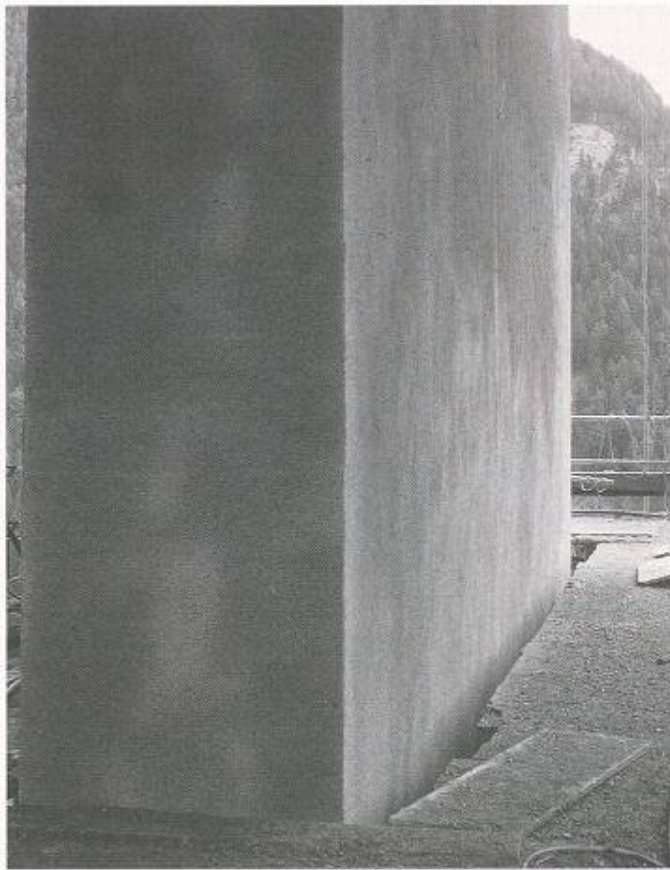
Bild 5. Grossflächige Instandsetzung eines Brückenpfeilers mit Nassspritzbeton bei hohem Chloridgehalt im Altbeton (Lukas/Kusterle)

einer Brücke (Bild 3) in Österreich durchgeführt; an den Pfeilern mit starken Korrosionsschäden infolge Chloridangriffs (Bild 4) wurden die korrosionsbetroffenen bzw. -gefährdeten Flächen nur mit einem grossflächigen Überzug 25 mm dick mit Nassspritzbeton ohne zusätzliche Schutzmassnahme an der Bewehrung versehen (Bild 5). Der Korrosionszustand wird im Bereich der sanierten Teile durch Potentialmessungen laufend überprüft; dabei zeigten sich ähnliche positive Ergebnisse wie zuvor im Labor, wobei die beste Korrosionsschutzwirkung mit reinem Zementmörtel erreicht wurde.

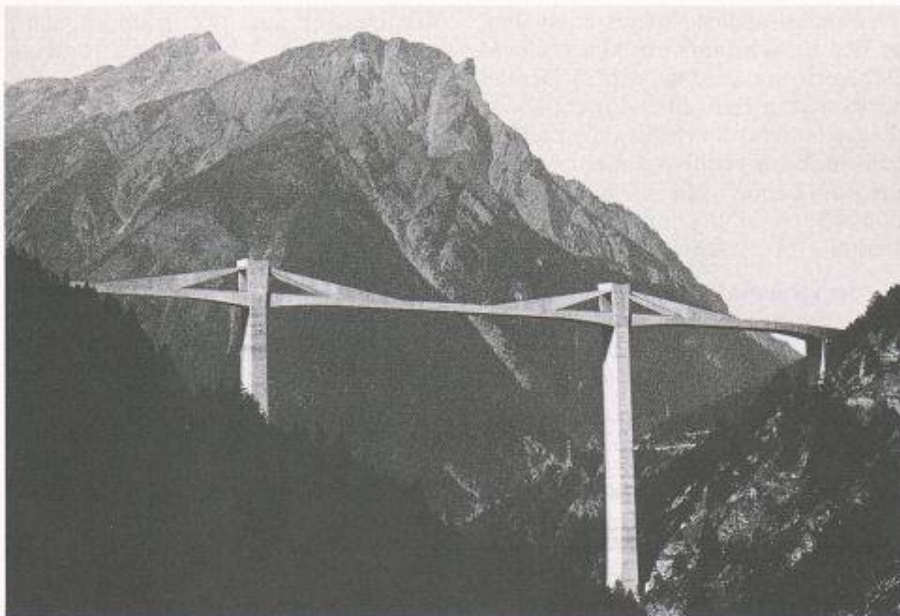
Bild 6. Ganterbrücke nach Instandsetzung des 700 m langen, salzgeschädigten Brückentroges mit Spritzbeton (Teichert)

Bei der «Reparatur von Salzsäuren an der Ganterbrücke» (Teichert) 1054 m ü. NN, auf der Nordrampe des Simplon-Passes im Oberwallis (Bild 6), war durch einen Fehler der Fahrbahn-Enteisungsanlage der Boden des 700 m langen Brückentrog (9,00/2,50–5,00 m) versalzt worden. Zur Instandsetzung wurden 50 m<sup>3</sup> Beton auf 1400 m<sup>2</sup> 2–9 cm tief zum Teil bis hinter die Bewehrung abgetragen und anschliessend 75 m<sup>3</sup>

Spritzbeton (Trockenspritzverfahren, Sackmaterial) hoher Güte (Tabelle 1) aufgetragen. Die schwierige Zugänglichkeit, die Länge und die Unterteilung des Bauwerkes erschwerten die Arbeiten, und die Ausführung im Winter schloss den Betonabtrag mit Hochdruckwasser aus. Die Instandsetzung forderte 14 000 Arbeitsstunden und kostete 1,1 Mio. Franken.
