Artikel: Bauen auf der meistbegangenen Baustelle der Schweiz

Autor: Kränzlin, Carl H.

Bauen auf der meistbegangenen Baustelle der Schweiz

Der Hauptbahnhof Zürich wurde bei Baubeginn 1986 täglich von etwa 180 000 Passanten als Drehscheibe benutzt. Diese Zahl erhöhte sich ständig mit laufender Fertigstellung neuer Anlageteile. In diesem Umfeld musste das Projekt «Hallen und Passagen», mit einer Rohbausumme von Fr. 35 Mio., als letztes Bindeglied zwischen bereits im Bau weit fortgeschrittener bzw. vorhandener Bausubstanz eingebunden werden. Heute, nach Bauvollendung, ist man selbst als Fachmann über die bauliche Leistung beeindruckt, welche ohne eine Stunde Betriebseinstellung und ohne wesentlichen Unfall erbracht werden konnte.

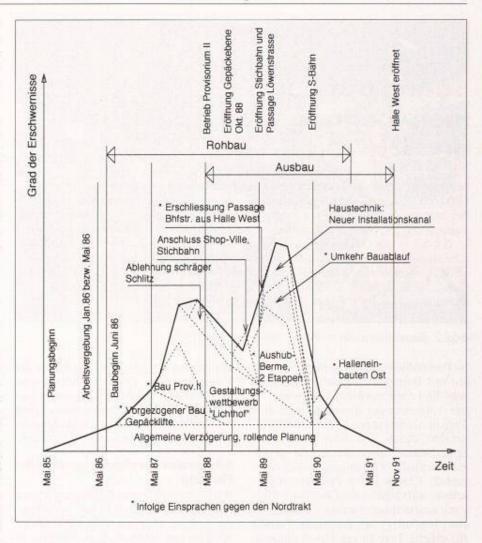
Als Ende 1985, nach acht Monaten Planungszeit, noch geglaubt werden durfte, die Schwierigkeiten seien nun weitgehend erkannt, konnte nicht einmal erahnt werden, was sich infolge laufend ändernder Randbedingungen noch anhäufen sollte. Die hauptsächlichsten unvorhergesehenen Einwirkungen sind nach ihrem Auftreten kumuliert, gewichtet und im Zeit-Erschwernis-Diagramm (rechts) veranschaulicht.

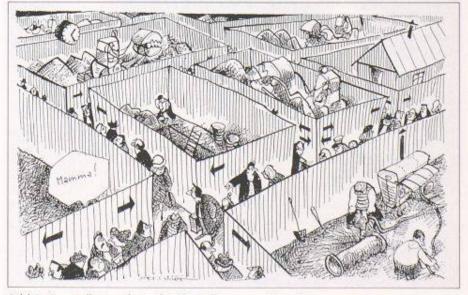
Bild 1. Baustelleninseln in der Vorstellung von Hans Sigg

Von kleinstmöglichen, mit Baustellenwänden umschlossenen sogenannten Baustelleninseln sollten die nicht ungefährlichen Spezialtiefbauarbeiten in den Bahnhofhallen in Angriff genommen werden, ohne – so dachten die Planer – den Bahnhofbetrieb und vor allem die Passanten ungebührlich zu stören (Bild 1). Hier begann sich gleich am Anfang ein harter Konflikt abzuzeichnen: «Hie Betrieb, hie Bau!»

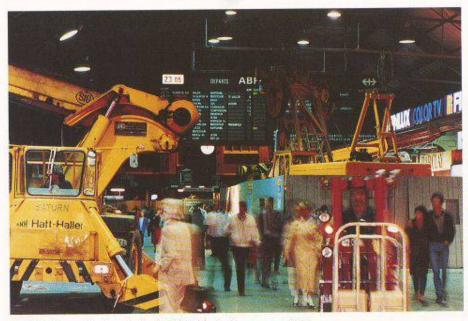
Bild 2. Baustelleninseln in Wirklichkeit, Sommer 1986

Bauweise, praktisch auf den Tag genau gemäss Bauprogramm, ab 1. Juli 1988. Die Spezialtiefbauarbeiten (Schlitzund Spundwände, Bohrpfähle mit den erwähnten darin eingelassenen schweren Stahlstützen usw.) mussten in eingangs genannten Baustelleninseln weitgehend nachts ausgeführt werden.

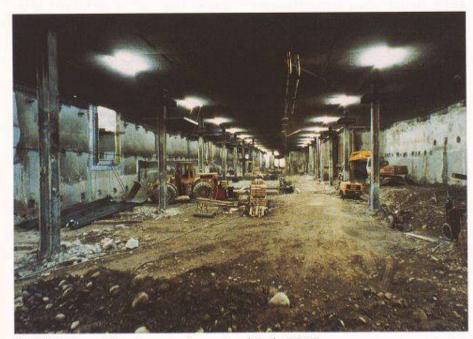
Bild 4. Passage Löwenstrasse, Bauzustand Ende 1987

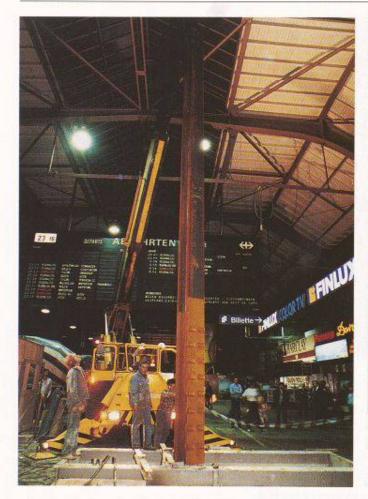
Bild 3. Nachtarbeit bei teilweise geöffneten Bauwänden

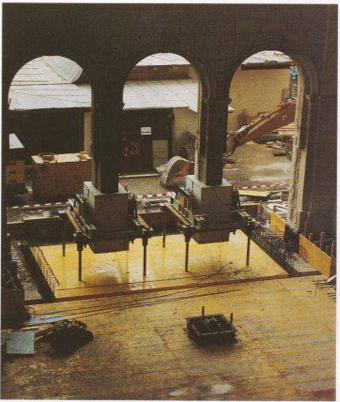
Bild 5. Halle West, Nordfassade: Abfangung der Zwischenpfeiler, April 1989

Schon vor Baubeginn in der Halle West hatten Messungen auf Schrägstellungen der Haupthallenpfeiler hingedeutet. Auch liessen visuelle Kontrollen bei den Dachbinderauflagern erkennen, dass die beweglichen Rollenlager voll am äussersten Anschlag standen, was die vermutete Schrägstellung bestätigte

Mittels Pressen und einer neu entwickelten Aufhängung der Hauptpfeiler, mit Abstützung auf die vorhandene Schlitzwand des Nordtraktes wurden die Pfeiler während der Bauausführung gesichert. Solche empfindliche Tragsysteme bedurften einer ganz speziellen Überwachung, besonders auch, weil die Zwischenpfeiler in der Nordfassade zu durchtrennen waren, bis sie dann, nach Fertigstellung des Deckels, wieder endgültig auf diesen aufgesetzt werden konnten. So wurde ein völlig neuartiges und unseres Wissens erstmals in diesem Umfang eingesetztes Überwachungssystem zusammen mit einer Spezialfirma entwickelt. In der Fassade wurden 54 Messpunkte (Neigungsmesser, Druckmessdosen, Wegnehmer, Extensometer, Temperatursensoren) von einem Datenerfassungsgerät lückenlos erfasst und die Resultate, jederzeit abrufbar, in einem PC gespeichert. Während der Durchführung der äusserst heiklen Unterfangungsarbeiten war es ausserordentlich beruhigend zu wissen, dass das Uberwachungssystem bei jeder Unregelmässigkeit augenblicklich durch Alarmauslösung warnen würde. Was dann auch mehrmals wirklich geschah.

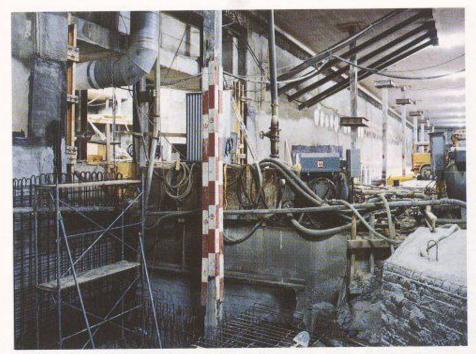
Bild 6. Halle West, Bereich Passage Bahnhofstrasse

Statt des geplanten Angriffs aus der Passage Löwenstrasse in die Haupthalle musste ein Zwischenangriff an installationsträchtigster Stelle direkt auf Höhe der Passage Bahnhofstrasse erfolgen. In diesem Bereich befinden sich ab Hallenboden drei Untergeschosse und einer der beiden Fettabscheider mit Aushubkote bis 394,5 m ü.M. (roher Hallenboden 407,95). Für diesen Teil genügte die bis anhin durch den Bau der SZU-Verlängerung gewährleistete Grundwasserabsenkung nicht mehr. Die Erstellung von Kleinfilterbrunnen

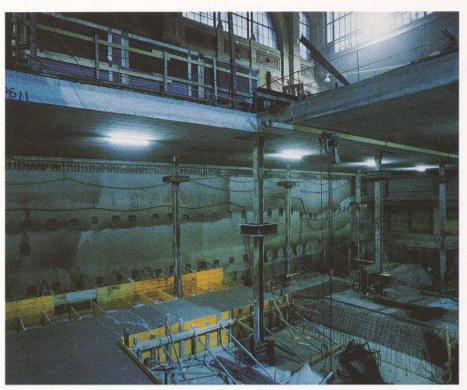
Bild 7. Halle West, Betonieren der Bodenplatte mit Kanälen und Rolltreppenunterfahrten, Anfang 1990

Durch das sich langsam abzeichnende Mieterbild bei den Läden und auch infolge inzwischen gestiegener Forderungen der Nutzer wurde klar, dass der zur Verfügung stehende Raum für die Haustechnik kaum mehr genügte. Ein zweiter begehbarer Leitungskanal, teilweise längs und vollständig quer durch die Halle verlaufend, als 3. Untergeschoss, zeigte sich zur weiteren Erschliessung als notwendig. Der einzig mögliche Verlauf war genau in dem Bereich, wo sich sämtliche kritischen Wege kreuzten.
