Zeitschrift: Schweizer Ingenieur und Architekt
Herausgeber: Verlags-AG der akademischen technischen Vereine
Band: 110 (1992)
Heft: 21

Artikel: Bauen auf der meistbegangenen Baustelle der Schweiz
Autor: Kränzlin, Carl H.
DOI: <https://doi.org/10.5169/seals-77916>

Bauen auf der meistbegangenen Baustelle der Schweiz

Der Hauptbahnhof Zürich wurde bei Baubeginn 1986 täglich von etwa 180 000 Passanten als Drehscheibe benutzt. Diese Zahl erhöhte sich ständig mit laufender Fertigstellung neuer Anlageteile. In diesem Umfeld musste das Projekt «Hallen und Passagen», mit einer Rohbausumme von Fr. 35 Mio., als letztes Bindeglied zwischen bereits im Bau weit fortgeschrittener bzw. vorhandener Bausubstanz eingebunden werden. Heute, nach Bauvollendung, ist man selbst als Fachmann über die bauliche Leistung beeindruckt, welche ohne eine Stunde Betriebseinstellung und ohne wesentlichen Unfall erbracht werden konnte.

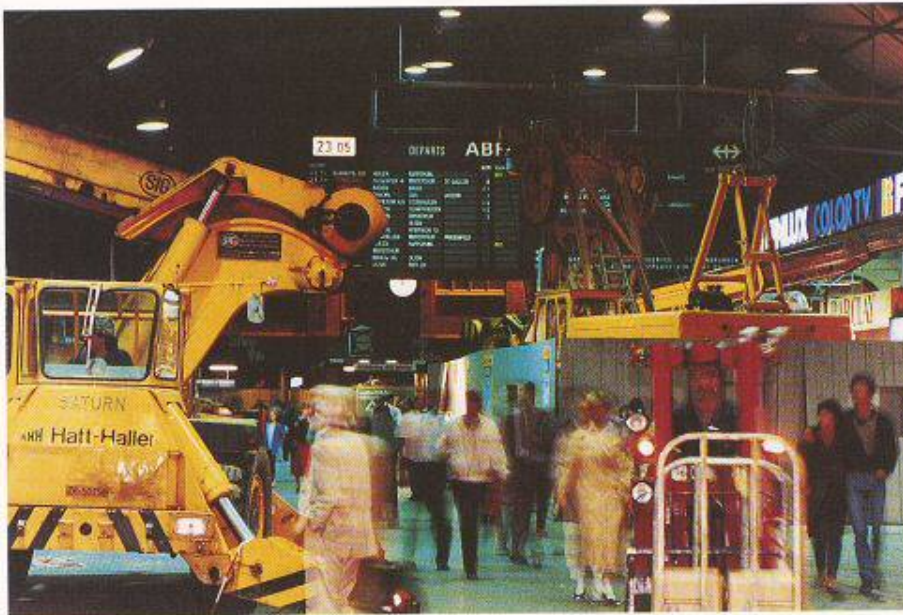
Bild 2. Baustelleninseln in Wirklichkeit, Sommer 1986

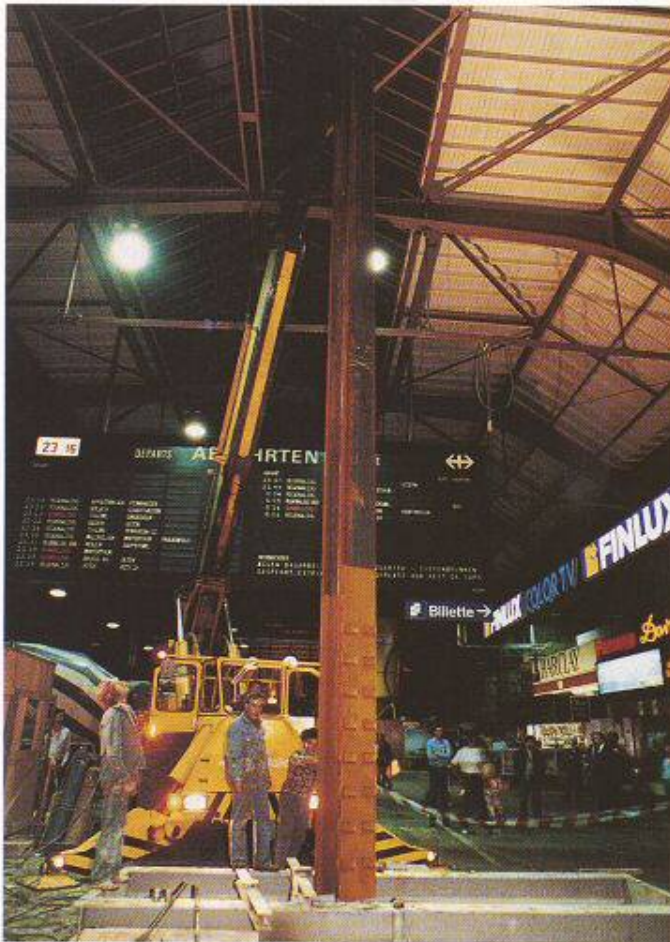
Bild 5. Halle West, Nordfassade: Abfangung der Zwischenfeiler, April 1989

Bild 3. Nachtarbeit bei teilweise geöffneten Bauwänden

Mittels Pressen und einer neu entwickelten Aufhängung der Hauptpfeiler, mit Abstützung auf die vorhandene Schlitzwand des Nordtraktes wurden die Pfeiler während der Bauausführung gesichert. Solche empfindliche Tragsysteme bedurften einer ganz speziellen Überwachung, besonders auch, weil die Zwischenpfeiler in der Nordfassade zu durchtrennen waren, bis sie dann, nach Fertigstellung des Deckels, wieder endgültig auf diesen aufgesetzt werden konnten. So wurde ein völlig neuartiges und unseres Wissens erstmals in diesem Umfang eingesetztes Überwachungssystem zusammen mit einer Spezialfirma entwickelt. In der Fassade wurden 54 Messpunkte (Neigungsmesser, Druckmessdosen, Wegnehmer, Extensometer, Temperatursensoren) von einem Datenerfassungsgerät lückenlos erfasst und die Resultate, jederzeit abrufbar, in einem PC gespeichert. Während der Durchführung der äusserst heiklen Unterfangungsarbeiten war es ausserordentlich beruhigend zu wissen, dass das Überwachungssystem bei jeder Unregelmässigkeit augenblicklich durch Alarmauslösung warnen würde. Was dann auch mehrmals wirklich geschah.
