Eisenbahnbrücke «Val Mila»

Neue Brücke und Trasseeverlegung der Furka-Oberalp-Bahn

VON ROBERT KRÖNI, KIRCHDORF

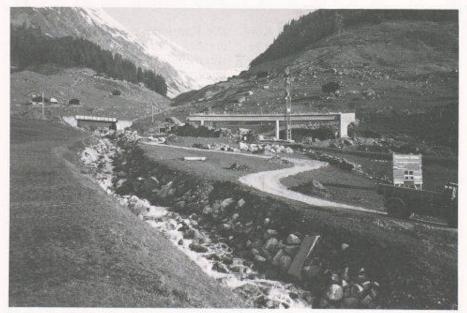
Bild 2. Bauzustand

Die Brücke wurde in zwei Etappen erstellt. Für beide Etappen wurde das gleiche Lehrgerüst (zwei Öffnungen) verwendet. Das Eigengewicht der ersten Etappe im Bauzustand der zweiten Etappe konnte durch die vorhandene, Armierung ohne schlaffe gerüsthilfe aufgenommen werden. Vorgespannt wurde die Brücke erst nach Fertigstellung beider Etappen. Die Spannkabel wurden nachträglich in die Hüllrohre eingestossen, es sind keine Kupplungen vorhanden. Die Gleisarbeiten wurden erst im Frühjahr 1991 ausgeführt, so dass die gröbsten Setzungen der Dammschüttungen abklingen konnten.

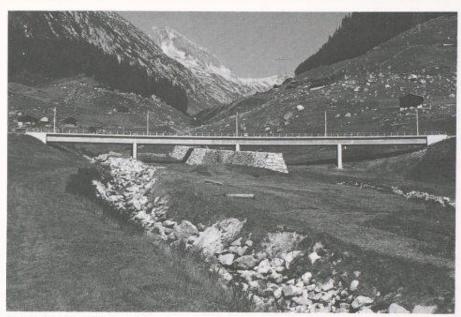
Bild 3. Fertiges Bauwerk

Die Dimensionen der Brücke konnte innerhalb obiger Einschränkungen nach ästhetischen und statischen Gesichtspunkten frei gewählt werden, was in den Spannweiten der gebauten Brücke von 25-30-30-25 m und der Trägerhöhe von 2 m gut zum Ausdruck kommt.

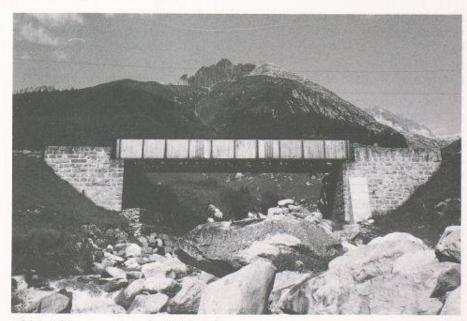
Bild 4. Alte, zu ersetzende Stahlbrücke

Die Strecke der FO ist an dieser Stelle rund 70 Jahre alt (Bauzeit 1913 bis 1926). Die an dieser Stelle erbaute Stahlbrücke mit einer Spannweite von 15 m lag in einem Lawinenzug. Die damalige Lösung erstaunt einigermassen, wurde doch der etwa doppelt so breite, berüchtigte Lawinenzug mit dem Bahndamm wesentlich verengt. Die damals schon bestehende Lawinenleitmauer wurde vom Bahndamm durchbrochen. Wohl kam es nicht mehr zu Lawinenkatstrophen wie im Jahr 1749, wo das Dorf Rueras verschüttet wurde und 64 Menschen ums Leben kamen. Aber auch «normale» Lawinenniedergänge vermochte der Durchlass nicht zu schlucken, was zu Beschädigungen der Brücke und Widerlager führte und teilweise auch zu Überflutungen des Bahndammes. Menschen kamen aber glücklicherweise nie zu Schaden.
