## Eisenbahnbrücke «Val Mila»

Neue Brücke und Trasseeverlegung der Furka-Oberalp-Bahn

VON ROBERT KRÖNI,  
KIRCHDORF

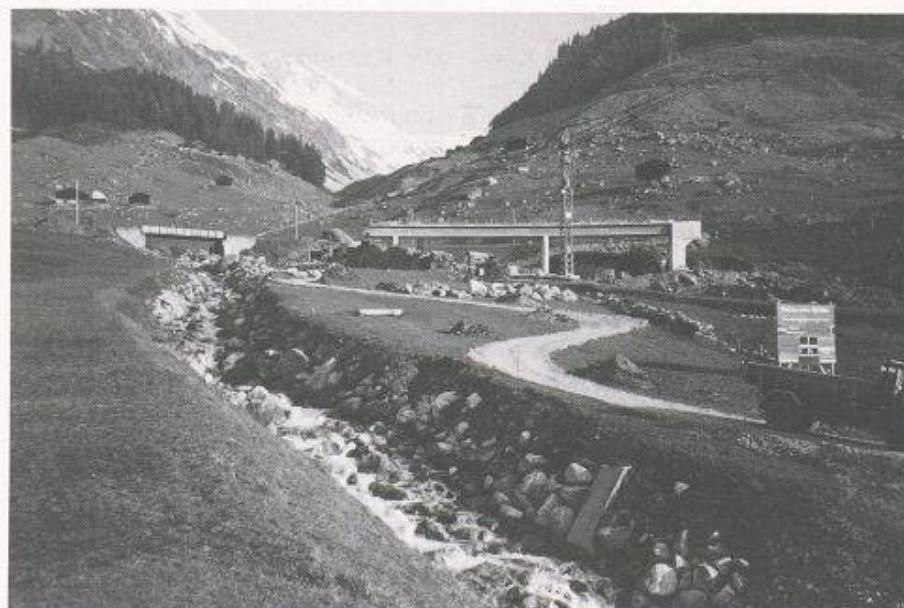
Bild 2. Bauzustand

Die Brücke wurde in zwei Etappen erstellt. Für beide Etappen wurde das gleiche Lehrgerüst (zwei Öffnungen) verwendet. Das Eigengewicht der ersten Etappe im Bauzustand der zweiten Etappe konnte durch die vorhandene, schlaffe Armierung ohne Lehrgerüsthilfe aufgenommen werden. Vorgespannt wurde die Brücke erst nach Fertigstellung beider Etappen. Die Spannkabel wurden nachträglich in die Hüllrohre eingestossen, es sind keine Kupplungen vorhanden. Die Gleisarbeiten wurden erst im Frühjahr 1991 ausgeführt, so dass die größten Setzungen der Dammschüttungen abklingen konnten.

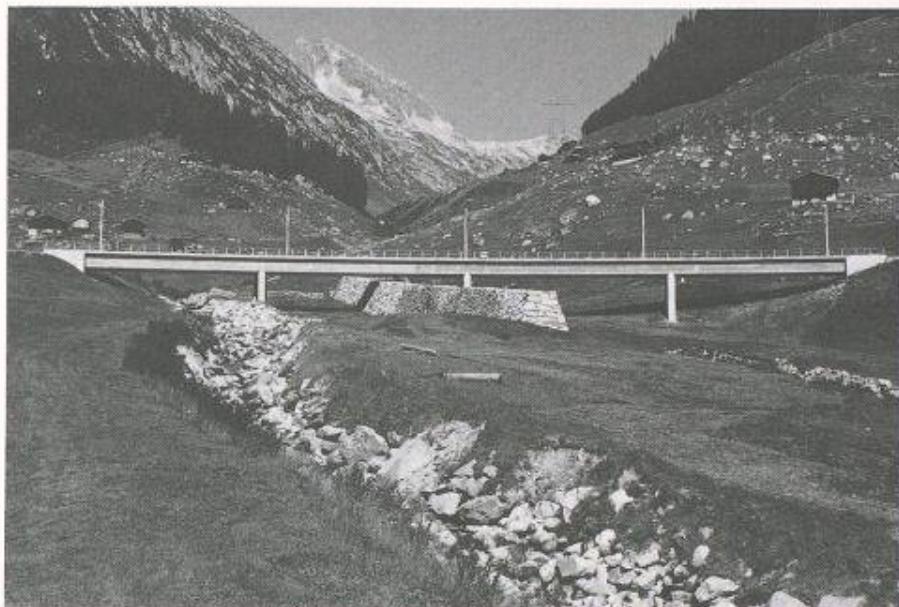
Bild 3. Fertiges Bauwerk

Die Dimensionen der Brücke konnte innerhalb obiger Einschränkungen nach ästhetischen und statischen Gesichtspunkten frei gewählt werden, was in den Spannweiten der gebauten Brücke von 25-30-30-25 m und der Trägerhöhe von 2 m gut zum Ausdruck kommt.

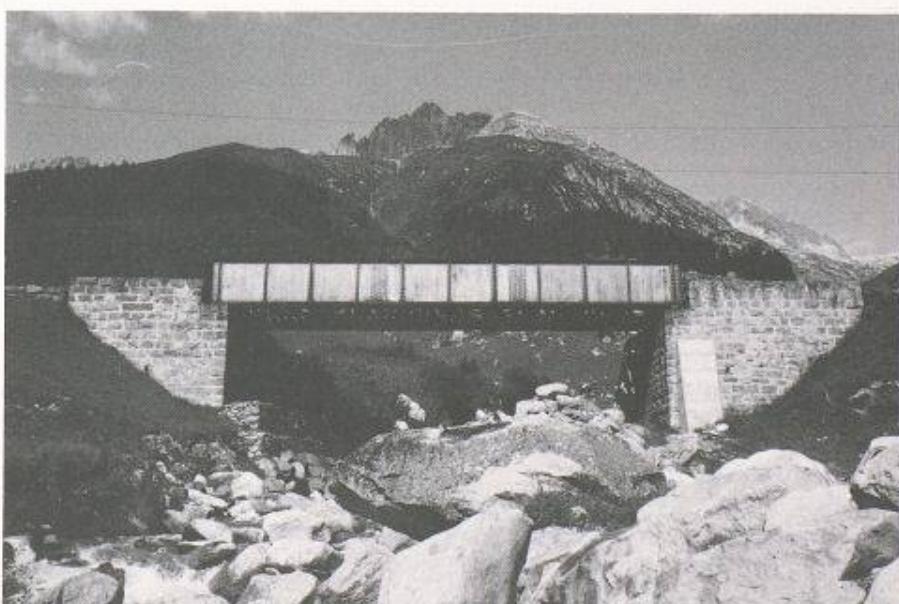
Bild 4. Alte, zu ersetzenende Stahlbrücke

Stahlbrücke mit einer Spannweite von 15 m lag in einem Lawinenzug. Die damalige Lösung erstaunt einigermassen, wurde doch der etwa doppelt so breite, berüchtigte Lawinenzug mit dem Bahndamm wesentlich verengt. Die damals schon bestehende Lawinenleitmauer wurde vom Bahndamm durchbrochen. Wohl kam es nicht mehr zu Lawinenkatastrophen wie im Jahr 1749, wo das Dorf Rueras verschüttet wurde und 64 Menschen ums Leben kamen. Aber auch «normale» Lawinenniedergänge vermochte der Durchlass nicht zu schlucken, was zu Beschädigungen der Brücke und Widerlager führte und teilweise auch zu Überflutungen des Bahndamms. Menschen kamen aber glücklicherweise nie zu Schaden.

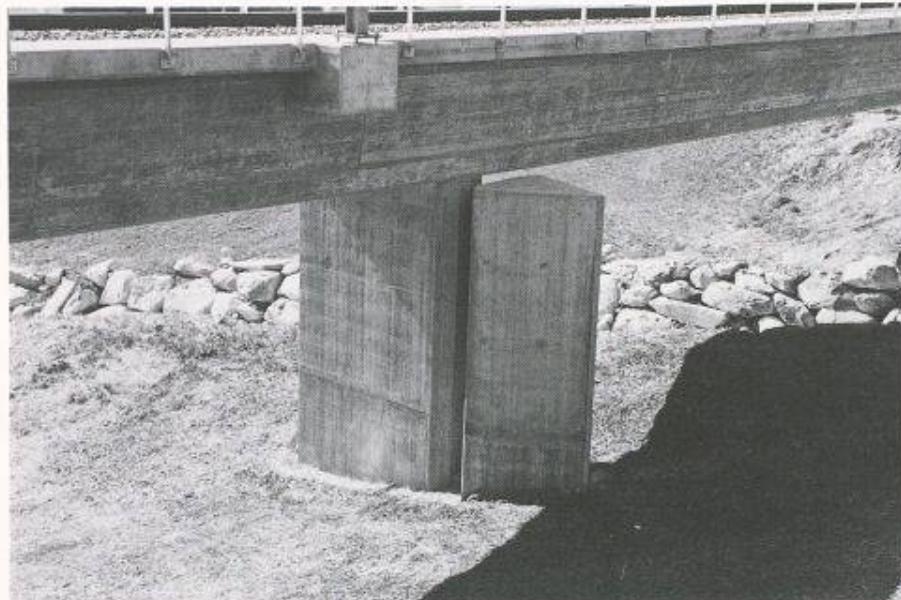
Bild 5. Lawinenspaltkeil

Für die im Lawinenzug liegende Stütze muss regelmässig mit der Lawinenbelastung gerechnet werden. Sie wurde deshalb auch mit einem Spaltkeil geschützt und musste nicht auf Lawinenkräfte dimensioniert werden. Der Spaltkeil bildet einen Winkel von 60 Grad, was aus Erfahrung am besten geeignet ist. Die Spitze wurde zudem mit einem einbetonierte, feuerverzinkten Stahlwinkel gegen Steinschlag geschützt.

Der der Stütze 1 vorgelagerte Lawinenspaltkeil ist so ausgebildet, dass die Be-

lastungen recht gering werden. Durch die Spitze von 60 Grad werden praktisch nur noch Reibungskräfte des Schnees wirksam.
