# Cimavilla-Brücke, Poschiavo

Eine unkonventionelle Lösung aufgrund der Erfahrungen aus dem Unwetter vom Juli 1987

## VON M. JÄGGI UND J. ABEGG, ZÜRICH

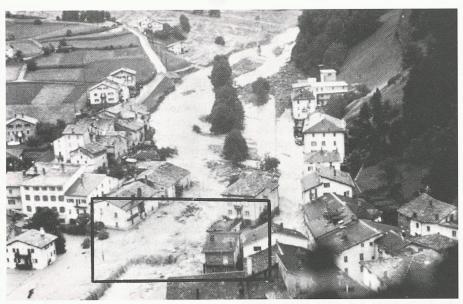
Bild 1. Feststoffablagerungen im Gerinne des Poschiavinos oberhalb der Cimavilla-Brücke am 18./19. Juli 1987. Hochwasserabfluss über die Kantonsstrasse gegen die Via Maestra (Foto A. Riedo, Poschiavo)

Schwemmkegel in Privilasco ab, doch erreichten etwa 10% des Materials den Hauptfluss im Tal, den Poschiavino. Dieser führte zwar gleichzeitig Hochwasser, doch verursachten diese extremen Materialeinstösse im Mündungsbereich Sohlenhebungen von mehreren Metern. Das Hochwasser des Poschiavino verteilte diese Ablagerungen talwärts. Auf einer Strecke von einigen 100 m wurde so das ganze Flussbett aufgefüllt, und Wasser und Geschiebe breiteten sich über die Kantonsstrasse tal-

wärts aus (Bild 1). Was an Abfluss noch im Gerinne verblieb, wurde schliesslich grösstenteils bei der Cimavilla-Brücke seitlich abgedrängt. Unterhalb der Brücke verblieb im Gerinne des Poschiavinos nur noch ein kleiner Restabfluss. Dafür ergossen sich Wasser und Geschiebemassen vor allem durch die Via Maestra und verwüsteten Häuser, Strassen und Plätze.
