Fassadensanierung mit Naturstein

Primarschulhaus «Bommern», Pfaffhausen

VON ERIC LABHARD, ZÜRICH

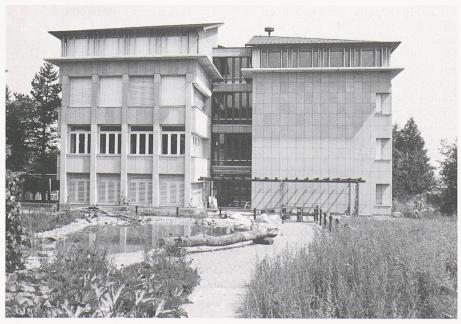
Bild 1. Sanierte und aufgestockte Schulanlage Bommern in Pfaffhausen, ZH. Erstmals wurde an diesem Bau eine grossflächige, hinterlüftete Fassade aus Schweizer Sandstein-Platten versetzt (Fotos: Pro Naturstein/Stadler)
