Saltinabrücke Brig-Glis

Rekonstruktion des Hochwassers vom 24. September 1993 in Brig-Glis

VON GIAN RETO BEZZOLA,
JOHANNES ABEGG UND
MARTIN JÄGGI, ZÜRICH

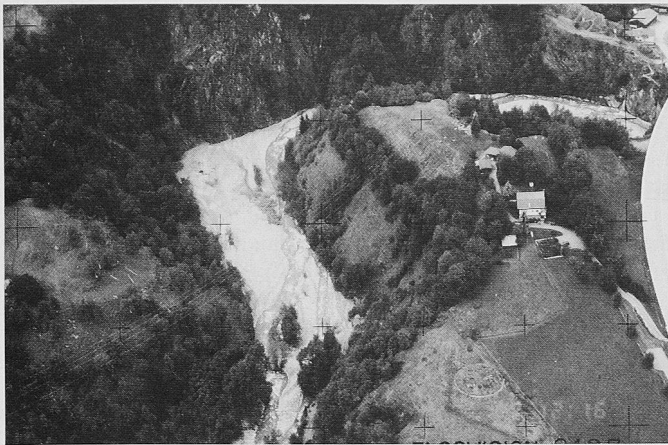
Bild 3. Der untere Teil der Schlüsselstrecke im Grindji. Unter der am rechten Bildrand noch erkennbaren Nationalstrassenbrücke befindet sich die Geschieberückhaltesperre. Blick in Flussrichtung. (Foto P. Thee, Eidg. Forschungsanstalt für Wald, Schnee und Landschaft, Birmensdorf)

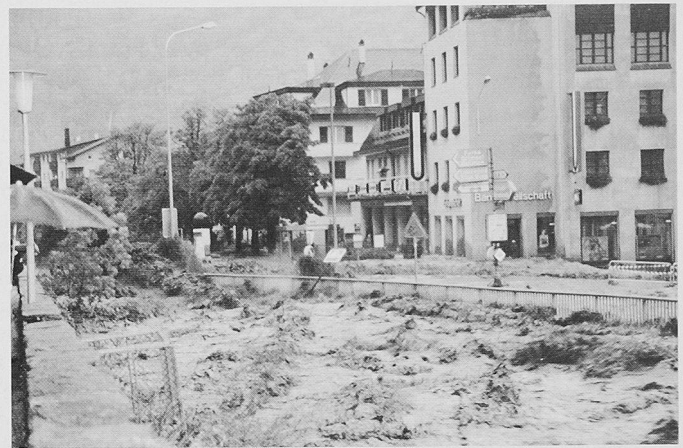
Bild 4. Die Saltinabrücke am 24. September 1993 kurz nach 16 Uhr. An der Brücke (erkennbar am Geländer) staut sich das Wasser und beginnt kontinuierlich auf die Brücke zu strömen. Blick in Flussrichtung. (Foto I. Niederberger, Brig-Glis)

□ Um rund 15.50 Uhr ist der Wasserspiegel vor der Brücke infolge der Ablagerungen so weit angestiegen, dass vereinzelt Wellen am oberen Brückende anschlagen. Dadurch schwappt während einiger Minuten regelmässig Wasser auf die Brücke über.

□ Zwischen etwa 16.00 und 16.15 Uhr überstürzen sich die Ereignisse. Durch den Aufprall des Wassers an der Brückenpläne und dem Geländer entsteht ein Aufstau. Durch dieses rein hydraulische Phänomen (Ansteigen des Wasserspiegels bis maximal auf die Höhe der Energielinie) wird der Wasserspiegel vor der Brücke zusätzlich um rund 1 m angehoben. Wasser beginnt so kontinuierlich auf die Brücke zu strömen (Bild 4). Wegen den topographischen Verhältnissen und diversen Hindernissen auf dem Saltinaplatz (Blumentröge, Aufbauten) fliesst das Wasser rasch seitlich weg. Unter der Brücke nimmt so der Abfluss ab, wodurch das Transportvermögen reduziert wird. Dadurch wird verstärkt Geschiebe unter der Brücke abgelagert, der Abflussquerschnitt zusätzlich reduziert und der Wasserspiegel vor der Brücke weiter an-
