Artikel: Saltinabrücke Brig-Glis: Rekonstruktion des Hochwassers vom 24. September 1993 in Brig-Glis
Autor: Bezzola, Gian Reto / Abegg, Johannes / Jäggi, Martin
DOI: <https://doi.org/10.5169/seals-78402>

Saltinabrücke Brig-Glis

Rekonstruktion des Hochwassers vom 24. September 1993 in Brig-Glis

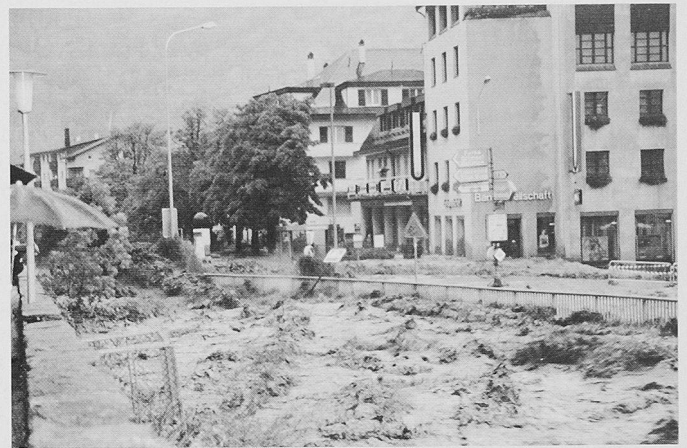
Bild 4. Die Saltinabrücke am 24. September 1993 kurz nach 16 Uhr. An der Brücke (erkennbar am Geländer) staut sich das Wasser und beginnt kontinuierlich auf die Brücke zu strömen. Blick in Fliessrichtung. (Foto I. Niederberger, Brig-Glis)
