**Artikel:** Sparen Balkonverglasungen Heizenergie?  
**Autor:** Vogel, Roland  
**DOI:** <https://doi.org/10.5169/seals-78669>

## Sparen Balkonverglasungen Heizenergie?

**Bei Sanierungen von Mehrfamilienhäusern stellt sich oft die Frage, ob es sinnvoll sei, die Balkone zu verglasen und so zusätzlich Sonnenenergie zu gewinnen und zugleich Wärmebrücken zu eliminieren. Der hier vorgestellte Vergleich zwischen zwei sanierten Wohnhäusern versucht, diese Frage zu beantworten.**

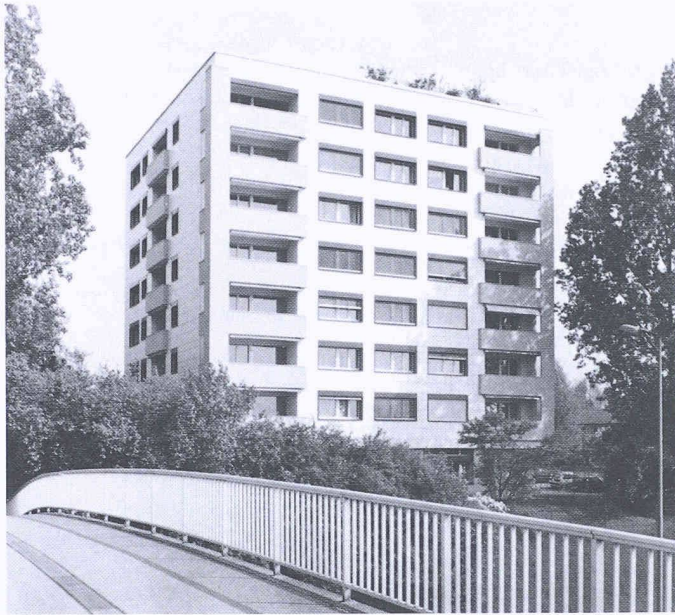
Bild 1.  
Saniertes Hochhaus an der Pfändwiesenstrasse in Glattbrugg (Objekt A)

1988 ausgeführt. Das Objekt A (Bild 1) wurde 1990 mit dem SIA-Energiepreis ausgezeichnet, unter anderem deshalb, weil im Verhältnis zum Bautypus, es handelt sich um ein Wohnhaus mit 11 Geschossen, ein sehr tiefer Heizölverbrauch gemessen werden konnte. Am Objekt wurden die Balkone aus Nutzungsüberlegungen mit einer Leichtmetallfassade umhüllt und mit Faltenfenstern verglast. Die tiefen Energieverbrauchswerte wurden zum Teil auch dieser Massnahme zugeschrieben. Verglaste Pufferräume geben jedoch immer wieder zur Diskussion Anlass, ob sich damit wirklich Energie sparen lasse. Es hängt dies nach den heutigen Erkenntnissen in erster Linie vom Benützerverhalten ab, in zweiter Linie ist die Konstruktion der Hülle für die Schlussbilanz massgebend. Es stellt sich die Frage, ob die mit diesem Objekt erreichten Energiekennzahlen nicht auch ohne Balkonverglasungen realisierbar gewesen wären. Der nachfolgende Vergleich versucht, diese Frage zu beantworten.
