Artikel: Microsilica-Betone unter Sulfatangriff

Microsilica-Betone unter **Sulfatangriff**

Betone sind oft Sulfatangriffen ausgesetzt. In der Praxis werden dementsprechend Zemente mit erhöhter Sulfatresistenz eingesetzt. Verschiedene Untersuchungen zeigen jedoch, dass ein gewöhnlicher, mit Microsilica vergüteter Portlandzement dem sulfatresistenten Zement gleichwertig, teilweise sogar überlegen ist.

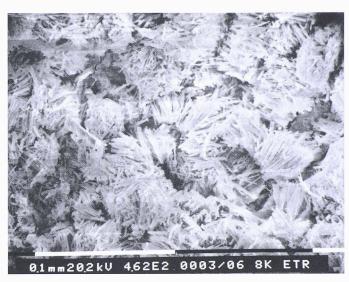
Bild 4. Ettringit in den Poren bei Mischung Nr. 8

Je nach Grad der Oberflächenzerstörung wurden die Proben von 1 bis 10 zensiert, wobei 1 keinen sichtbaren Angriff bedeutet und 10 für sehr schwere Angriffe steht. Unter schweren Angriffen (10) ist ein Absplittern der gesamten Oberfläche zu verstehen. Ein Elektronen-Microskop wurde zur Bestätigung der visuellen Inspektion beigezogen (vgl. Bild 3 und 4).

Ettringit wurde hauptsächlich in Hohlräumen (Bild 4) gebildet, während sich Gips auf den Bruchstellen (Bild 3) ablagerte. Wenn die Gipsbildung ein wichtiger Angriffsmechanismus ist, beeinflusst die C₃-A-Menge die Widerstandsfähigkeit des Materials nicht, man kann also nicht erwarten, dass sulfatbeständiger Zement mit niedrigem C₃-A-Gehalt sich besser verhält als normaler Zement.
