Artikel: Die Ausführung

Georges Schillinger und Björn Hansen, Basel

Die Ausführung

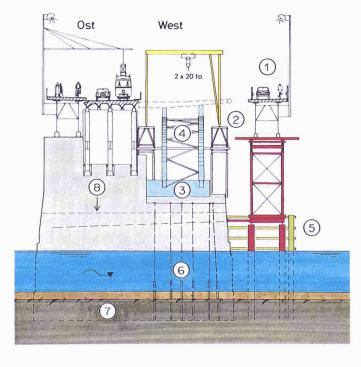
Bild 1.
Querschnitt von Abbruch und Neubau der Brückenhälfte West, Legende: 1 verschobene Seitenbrücke, 2 Montagegerüst, 3 neue Auflagerbank, 4 neue Stahlbögen, 5 Schutz gegen Schiffsanprall, 6 Vorspannanker.

8 Pfeilerabbruchkote

7 Caisson.

Zur Ausführung kam statt dessen eine Unternehmervariante mit einem unter der Brückenfahrbahn liegenden Montagegerüst (Bilder 1 und 5). Dieses bestand aus zwei im Querschnitt rahmenförmigen Fachwerkträgern (Hilfsbinder), auf welche die alten Bogenträger während des Abbruches und die neuen Bogenträger während der Montage aufgebockt waren, solange bis alle Einzelstücke verbunden waren und die drei Bogen miteinander auf die vorbereiteten Auflager der Strompfeiler und Widerlager abgesenkt werden konnten.

das Verkehrsregime eingeführt, das aus Bild 1 ersichtlich ist. Damit war im Strombereich der Streifen der westlichen Brückenhälfte frei für den Abbruch und die Neubauarbeiten. In den Vorlandbereichen wurde der Platz frei für den Umbau im zweiten Längsstreifen bis zur Brückenlängsachse.

Gleichzeitig mit dem Abbruch der alten Fahrbahnplatte wurden auch die westlichen Pfeilerhälften bis knapp unter die in Bild 1 im Brückenquerschnitt eingezeichnete Lage der Hilfsbinder abgebrochen und der stehengelassene Pfeilerteil Ost mit Bandagen umwickelt.

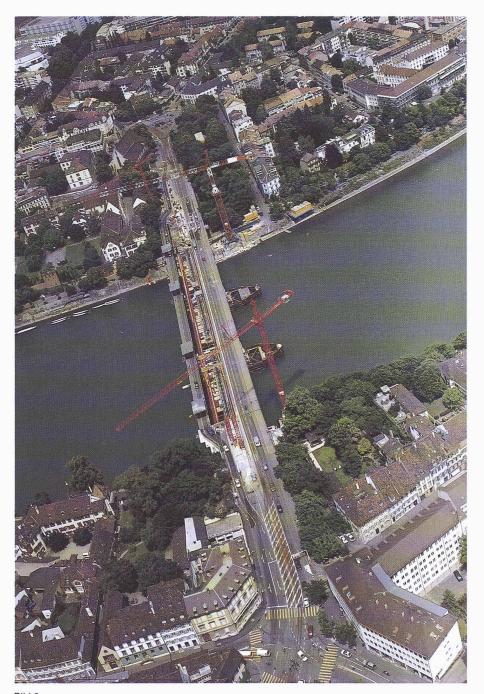
Bild 2. Luftbild der Brückenhälfte West am 1. Juni 1993 (Photo Comet) mit verschobener Seitenbrücke, Montagegerüst der Brückenhälfte West (rot), der

noch unter Verkehr stehenden alten Brückenhälfte Ost und Anprallschutz der Strompfeiler

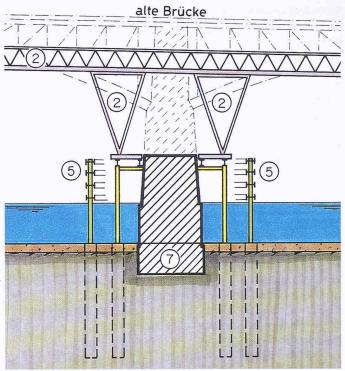
Bild 5.

Montagegerüst mit Jochen und Schutz gegen Schiffsanprall, Legende: 2 Montagegerüst, 5 Schutz gegen Schiffsanprall, 7 Caisson

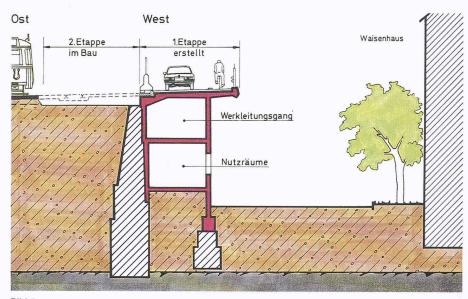
Bild 7.
Vorland Kleinbasel, Querschnitt Bauphase 1

chen Gross- und Kleinbasel die Umbauarbeiten des äusseren westlichen Längsstreifens, welcher einen Viertel der Gesamtbreite der Vorlandkonstruktion umfasste. Diese Umbauarbeiten umfassten den Gehund Radweg, den darunterliegenden Werkleitungsgang und die Nutzräume sowie die Westfassade (Bild 7).

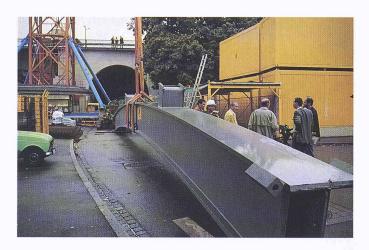
Bild 8.
Bogensegment mit einem Gewicht von 32 t am Kleinbasler Ufer, bereit zum Anheben auf die Brücke mittels Turmdrehkran (Photo L. Rentsch)

Die neuen Stahlbogen wurden in Segmenten von einem Drittel der Spannweite und mit einem Gewicht von rund 32 t am Ufer Kleinbasel angeliefert (Bild 8), mit Hilfe des Turmdrehkrans zum Widerlager hochgehoben (Bild 9) und mit den Portalkranen (Bild 10) auf die schon für den Abbruch der alten Bogen benützten Böcke des Montagegerüstes abgesetzt. Die aufgelegten Bogensegmente wurden gerichtet und provisorisch bei den Montagestössen (Bild 11) verschraubt. Zwischen den zwei so vorbereiteten Bogen wurden die Windverbände eingebaut und anschliessend die Montagestösse der Bogen definitiv geschweisst und mittels Ultraschall geprüft. Dann konnten die Aufbockungen unter den Bogen entfernt werden, sie belasteten nun die Bogenauflager (Bild 12) ohne einseitigen Horizontalschub auf die Pfeiler. Auf die neuerstellten Bogen wurden die senkrechten Stahlstützen, die Längs- und Querträger montiert und verschweisst.

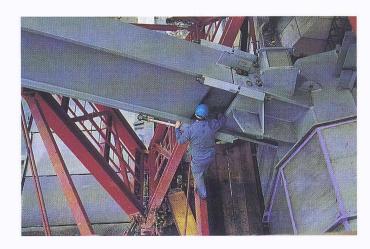
Bild 11. Provisorisches Verschrauben des Montagestosses zwischen Auflagerkonstruktion und Bogensegment (Photo L. Rentsch)

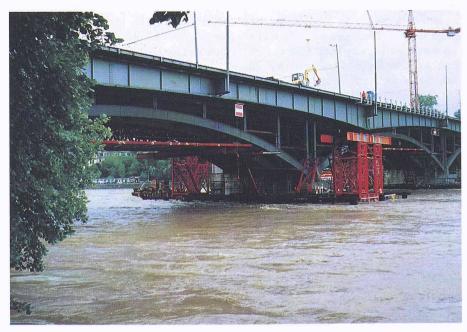
Jahrhunderthochwasser vom 19./20. Mai 1994

Am 19./20. Mai 1994 ereignete sich ein ausserordentlich mächtiges Hochwasser (Bild 13). Der Pegelstand in Rheinfelden erreichte am 19. Mai um 15 Uhr den Höchststand von 6,20 m. Dies entspricht dem höchsten gemessenen Pegelstand seit Einrichtung des Pegels. Die höchsten Wasserkoten bei der Wettsteinbrücke wurden um 16 Uhr mit 249,20 m ü. M. gemessen. Diese Kote entspricht ziemlich genau derjenigen des oberen Randes des Schiffsanprallschutzes. Wegen der Gefahr von Treibholz, wie beispielsweise Baumstämmen, das sich in den Jochen der Seitenbrücken hätte verkeilen und dann grosse Kräfte ausüben können, wurde die Seitenbrücke in der Nacht vom 19. auf den 20. Mai für den Verkehr gesperrt. Am 20. Mai ging das Hochwasser jedoch rasch wieder um mehr als 2 m zurück.

Dank dem Anprallschutz ergaben sich keine Schäden, weder am definitiven Bauwerk noch an den Provisorien. Es wurden auch keine neuen Auskolkungen festgestellt. Einzig einige nicht mehr rechtzeitig evakuierte, auf den Anprallschutz abgelegte oder am Ufer deponierte Gerüst- und Schalungsteile wurden fortgeschwemmt.
