Zeitschrift: Schweizer Ingenieur und Architekt
Herausgeber: Verlags-AG der akademischen technischen Vereine
Band: 113 (1995)
Heft: 36

Artikel: Die Ausführung
Autor: Schilinger, Georges / Hansen, Björn
DOI: <https://doi.org/10.5169/seals-78767>

Georges Schillinger und Björn Hansen, Basel

Die Ausführung

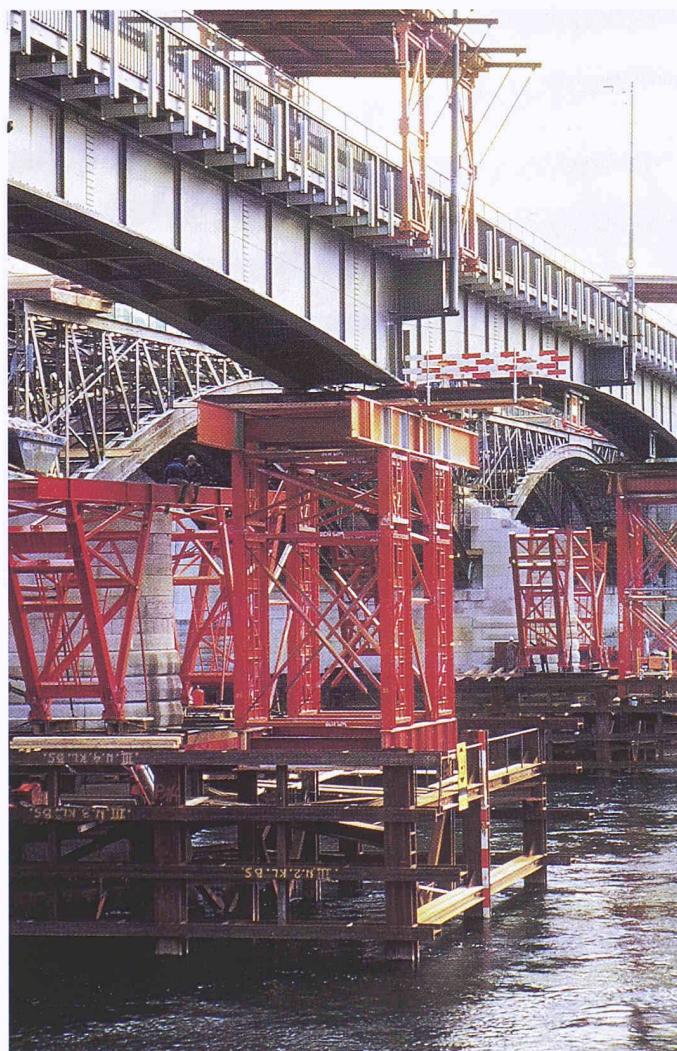
Bild 5.
Baustelle Brückenhälfte West im März 1993 mit verschobenen Seitenbrücken (grau) auf den provisorischen Jochen (rot), den V-förmigen Stahljochen für Montagegerüst (rot), Anprallschutz und der alten Stahlbrücke nach Abbruch der Fahrbahnplatte (Stutz Foto Color)

Zur Ausführung kam statt dessen eine Unternehmervariante mit einem unter der Brücke fahrbahn liegenden Montagegerüst (Bilder 1 und 5). Dieses bestand aus zwei im Querschnitt rahmenförmigen Fachwerkträgern (Hilfsbinder), auf welche die alten Bogenträger während des Abbruches und die neuen Bogenträger während der Montage aufgebockt waren, solange bis alle Einzelstücke verbunden waren und die drei Bogen miteinander auf die vorbereiteten Auflager der Strompfeiler und Widerlager abgesenkt werden konnten.

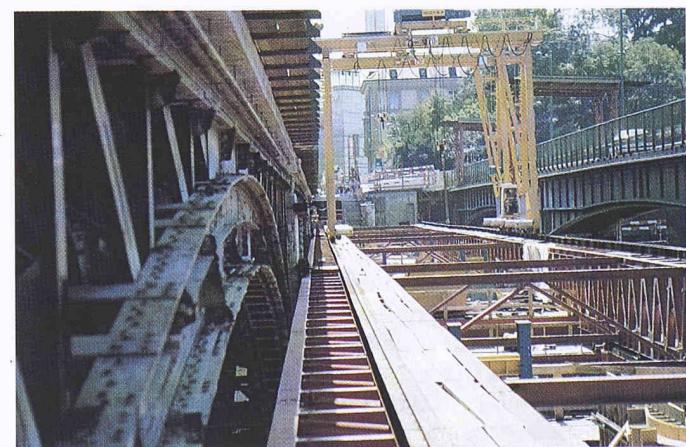
Bild 6.
Montagegerüst (rot) mit Portalkran (gelb), rechts verschobene Seitenbrücke, links Stahlkonstruktion der noch unter Verkehr stehenden alten Brücke (Photo L. Rentsch)

Die Hilfsbinder stützten sich nicht auf die Pfeiler und Widerlager der Brücke ab, sondern ruhten auf Stahljochen, die auf Pfählen gegründet waren. Zwischen den Hilfsbindern waren Montagebühnen eingehängt. Auf den Hilfsbindern konnten zwei Portalkrane mit je 20 t Tragkraft zirkulieren (Bild 6) und die Montagestücke in Brücke längsrichtung transportieren.

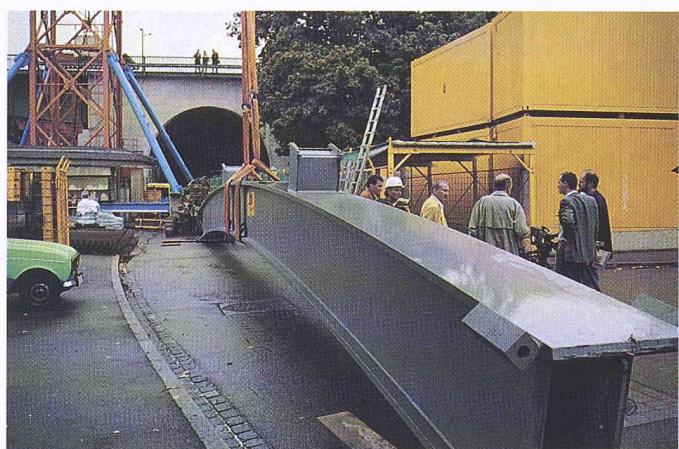
Bild 8.
Bogensegment mit einem Gewicht von 32 t am Kleinbasler Ufer, bereit zum Anheben auf die Brücke mittels Turmdrehkran (Photo L. Rentsch)

Die neuen Stahlbögen wurden in Segmente von einem Drittel der Spannweite und mit einem Gewicht von rund 32 t am Ufer Kleinbasel angeliefert (Bild 8), mit Hilfe des Turmdrehkrans zum Widerlager hochgehoben (Bild 9) und mit den Portalkränen (Bild 10) auf die schon für den Abbruch der alten Bogen benutzten Böcke des Montagegerüstes abgesetzt. Die aufgelegten Bogensegmente wurden gerichtet und provisorisch bei den Montagebössen (Bild 11) verschraubt. Zwischen den zwei so vorbereiteten Bogen wurden die Windverbände eingebaut und anschliessend die Montagebösser der Bogen definitiv geschweisst und mittels Ultraschall geprüft. Dann konnten die Aufbockungen unter den Bogen entfernt werden, sie belasteten nun die Bogenaufslager (Bild 12) ohne einseitigen Horizontalschub auf die Pfeiler. Auf die neuerrichteten Bogen wurden die senkrechten Stahlstützen, die Längs- und Querträger montiert und verschweisst.

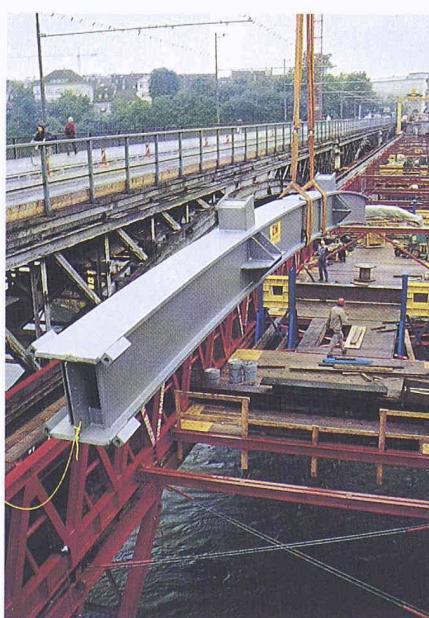
Bild 9.
Bogensegment mit einem Gewicht von 32 t während Absenkungsvorgang auf Montagegerüst zum Umhängen an Portalkrane für den Längstransport (Photo L. Rentsch)

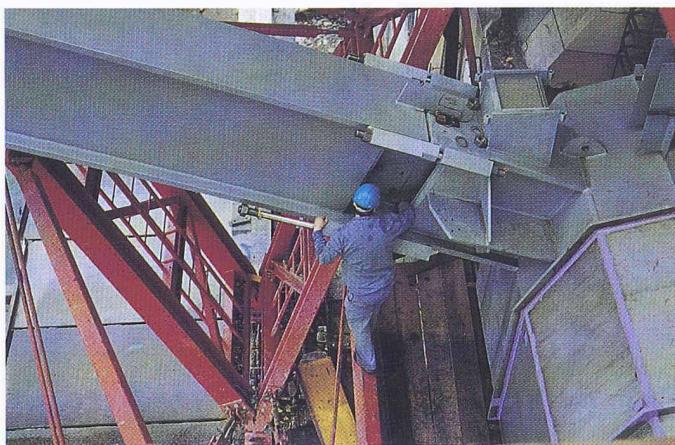
Bild 11.
Provisorisches Ver-
schrauben des
Montagestosses
zwischen Auflager-
konstruktion und
Bogensegment
(Photo L. Rentsch)

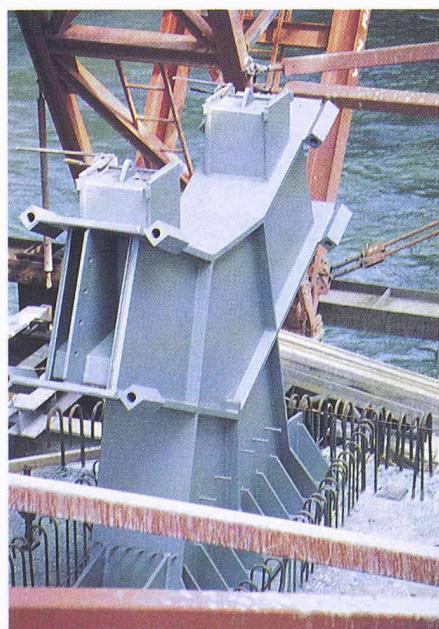
Bild 12.
Bogenauflagerstück auf dem Strompfeiler
(Photo L. Rentsch)

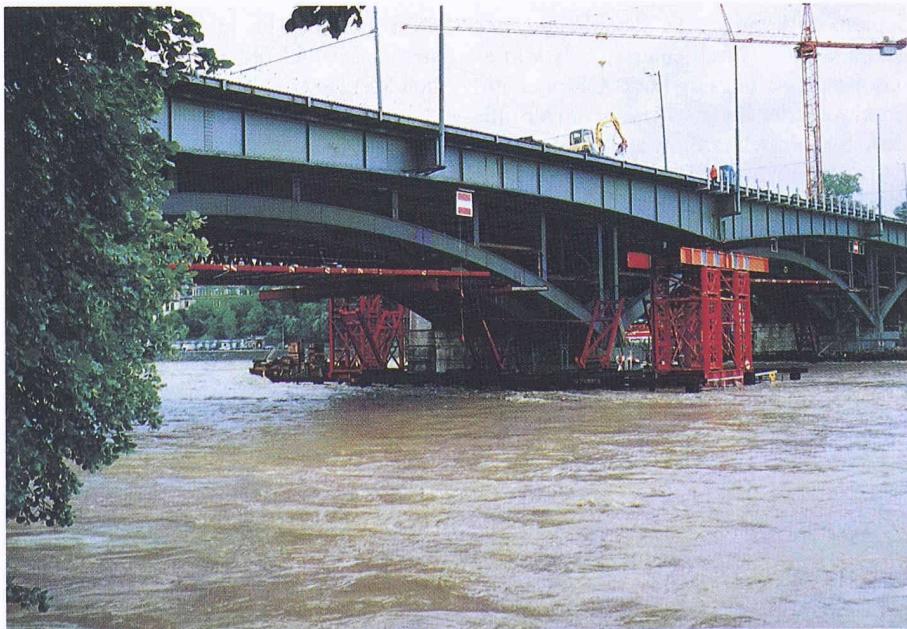
Bild 13.
Jahrhunderthochwasser vom 19./20. Mai 1994

Am 19./20. Mai 1994 ereignete sich ein ausserordentlich mächtiges Hochwasser (Bild 13). Der Pegelstand in Rheinfelden erreichte am 19. Mai um 15 Uhr den Höchststand von 6,20 m. Dies entspricht dem höchsten gemessenen Pegelstand seit Einrichtung des Pegels. Die höchsten Wasserkoten bei der Wettsteinbrücke wurden um 16 Uhr mit 249,20 m ü. M. gemessen. Diese Kote entspricht ziemlich genau derjenigen des oberen Randes des Schiffsanprallschutzes. Wegen der Gefahr von Treibholz, wie beispielsweise Baumstämmen, das sich in den Jochen der Seitenbrücken hätte verkeilen und dann grosse Kräfte ausüben können, wurde die Seitenbrücke in der Nacht vom 19. auf den 20. Mai für den Verkehr gesperrt. Am 20. Mai ging das Hochwasser jedoch rasch wieder um mehr als 2 m zurück.

Dank dem Anprallschutz ergaben sich keine Schäden, weder am definitiven Bauwerk noch an den Provisorien. Es wurden auch keine neuen Auskolkungen festgestellt. Einzig einige nicht mehr rechtzeitig evakuierte, auf den Anprallschutz abgelegte oder am Ufer deponierte Gerüst- und Schalungsteile wurden fortgeschwemmt.
