Zeitschrift:	Schweizer Ingenieur und Architekt
Herausgeber:	Verlags-AG der akademischen technischen Vereine
Band:	113 (1995)
Heft:	39
 Artikel:	Sanierung Krienbach: ein Grossprojekt für Hochwasserschutz und Gewässerschutz
Autor:	Meyer, Walter
DOI:	https://doi.org/10.5169/seals-78778

Walter Meyer, Luzern

Sanierung Krienbach

Ein Grossprojekt für Hochwasserschutz und Gewässerschutz

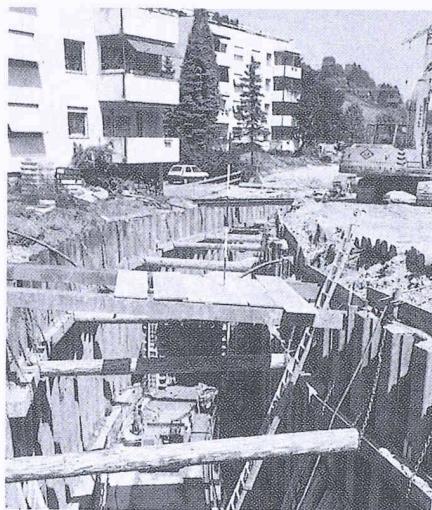
Bild 5.
Ortbetonkanal, Aushubarbeiten Baugrube mit Spundwänden

Kanal: Für den Ortbetonkanal (Bild 5) hat sich der Einsatz von Elementschalungen im Wochentakt von jeweils 10 m gut bewährt. Die Armierung aus abgebogenen Spezialnetzen und das einfache Schalungssystem ermöglichen, trotz verlangerter vier-tägiger Ausschafffrist, das reibungslose Einhalten des Taktverfahrens.

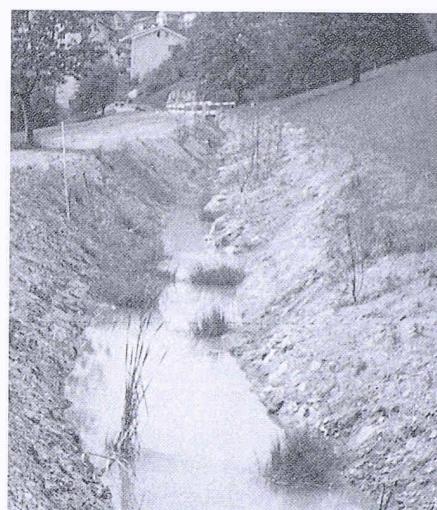
Bild 6.
Gewerbekanal renaturalisiert, kurz nach Bauvollendung

Gemäss Projekt weist die Sohle eine Kiesschicht von 10 bis 15 cm Dicke auf, die Böschungen wurden mit nährstoffarmem Aushubmaterial angelegt und das Gerinne stellenweise mit Ufergehölzen und Sträuchern bepflanzt, womit das Gewässer ökologisch aufgewertet wurde (Bild 6).

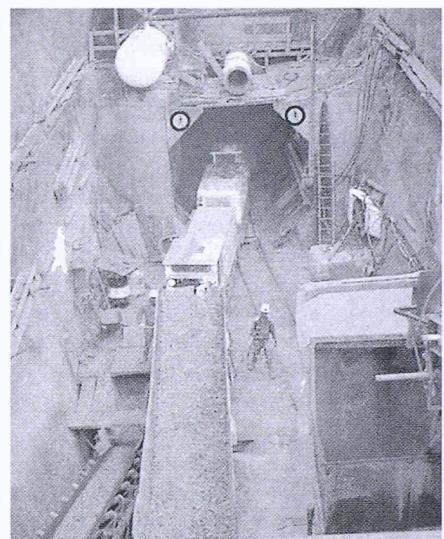
Bild 9.
Startgrube mit Stolleneingang Gütsch

Im Bereich des Autobahnanschlusses wurde der Installationsplatz eingerichtet. Die Startgrube (Bild 9), welche mit Rühwänden abgesichert wurde, hatte folgende Ausmasse: $45 \times 9,5 \times 10$ m ($L \times B \times T$). Diese Ausmasse wurden durch den Einsatz der Tunnelbohrmaschine vorgegeben.
