**Zeitschrift:** Schweizer Ingenieur und Architekt  
**Herausgeber:** Verlags-AG der akademischen technischen Vereine  
**Band:** 114 (1996)  
**Heft:** 36

**Artikel:** Ausbreitung von Erschütterungsemissionen  
**Autor:** Trefzer, Karl / Rosa, Ercolino  
**DOI:** <https://doi.org/10.5169/seals-79024>

ASIC-Artikelreihe

## Ausbreitung von Erschütterungsemissionen

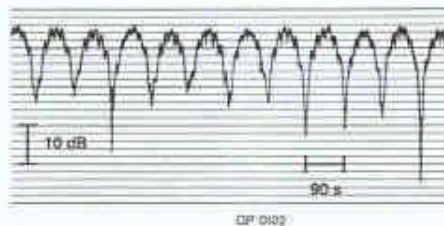
1  
Pegelregistrierung der Schwebungsmission am charakteristischen Immissionsort. Aufgenommen in lotrechter Richtung in der Mitte eines Wohnzimmerbodens (Holzbalkendecke), Schwebungsdauer ca. 90 s

Bei den Erschütterungsmissionen handelte es sich um eine ausgeprägte Schwebung mit der Frequenz von 12,3 Hz (1). Tiefe Resonanzfrequenzen von Holzbalkendecken sind bekannterweise im Gebiet von 10 bis 20 Hz angesiedelt. Alle rund 90 Sekunden verstärkten sich die Erschütterungen bis um den Faktor 100 und schwächten sich wieder ab (2). Aufgrund der Schwebung musste es sich vorerst um mindestens zwei Erschütterungserreger, z.B. Maschinen mit 730 Upm, handeln.

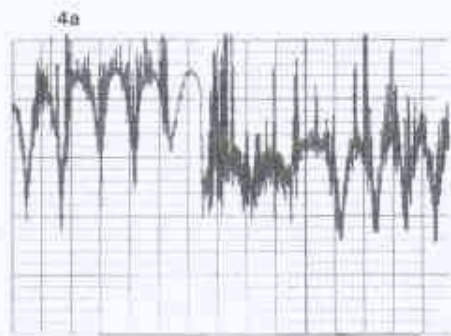
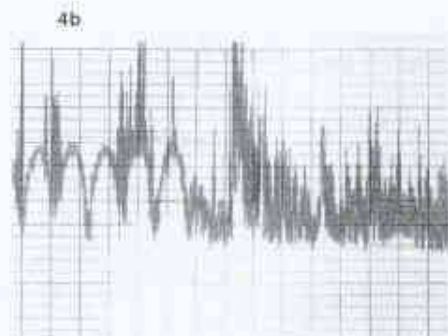
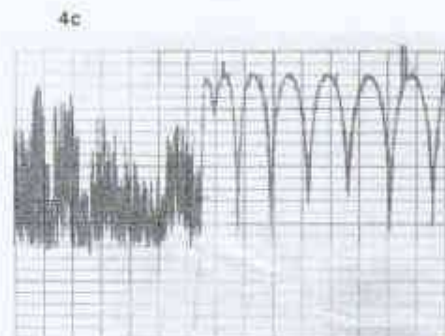
4

Pegelregistrierung von  $A_{z, RMS}$  am charakteristischen Immissionsort: a) Das Abschalten eines Erregerpaares, b) Das Abschalten des andern Erregerpaares, c) Die beiden Emittenten sind bekannt, alle Erreger wieder am Netz (Die Spitzen über den Schwebungsregistrierungen stammen vom Umhergehen am charakteristischen Immissionsort)

Als Resultat ergab sich, dass zwei Erregerpaare eines Inhabers kraftschlüssig mit dem Fundament verbunden und zwei Erregerpaare des andern Inhabers dämpfend, jedoch mit falscher Abstimmung, ge-

lagert waren. Die nicht billige, dafür richtige Sanierung der Lagerung der Maschinen eliminierte die schwebenden Immissionen am charakteristischen Immissionsort. Ein Grund für die scheinbar nahezu verlustlose Ausbreitung der Immissionen wird vom Kantonsgeologen u.a. im überdurchschnittlich sandreichen Schotter [4] im Ausbreitungsgebiet vermutet.
