ASIC-Artikelreihe

Karl Trefzer und Ercolino Rosa, Basel

Ausbreitung von Erschütterungsemissionen

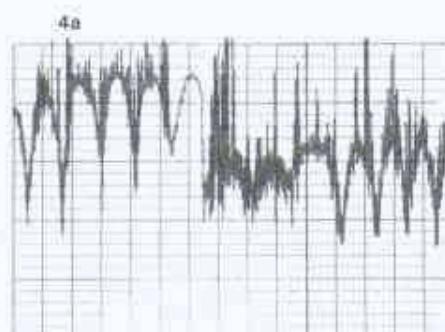
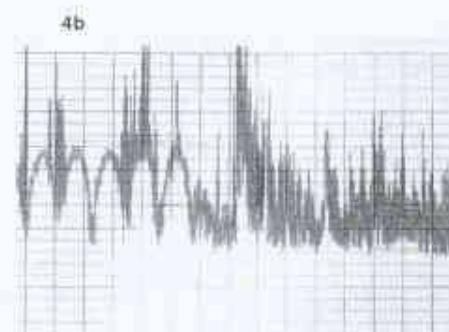
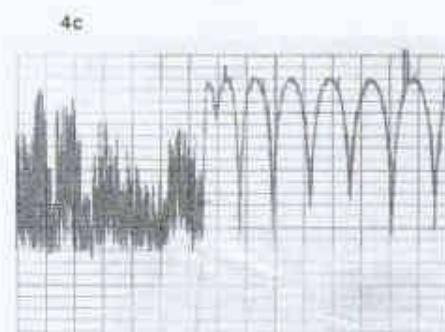
4

Pegelregistrierung von $A_{Z, \text{rms}}$ am charakteristischen Immissionsort: a) Das Abschalten eines Erregerpaars, b) Das Abschalten des andern Erregerpaars, c) Die beiden Emittenten sind bekannt, alle Erreger wieder am Netz
(Die Spitzen über den Schwingungsregistrierungen stammen vom Umhergehen am charakteristischen Immissionsort)

Wie sich unschwer erkennen lässt, kann von einem sich manifestierenden Abnahmegerüste, wie z.B. in [2] oder [3] beschrieben, keine Rede sein. Die Erreger, bei denen es sich um je zwei in einer Distanz von rund 300 m voneinander stehende Maschinenpaare mit Umdrehungszahlen um 750 Upm handelte, konnten erst nach einem die Hauptelektrizität selektierenden Ein- und Ausschaltplan (mit Messung und Analyse der Immissionen am charakteristischen Immissionsort) und sechsständiger Suche eruiert werden (4). Die sechs potentiellen Inhaber entsprechender Anlagen in der Umgebung des charakteristischen Immissionsortes hatten sich zuvor bereit erklärt, an einem Oster- samstag diese Suche durchzuführen.

Als Resultat ergab sich, dass zwei Erregerpaare eines Inhabers kraftschlüssig mit dem Fundament verbunden und zwei Erregerpaare des andern Inhabers dämpfend, jedoch mit falscher Abstimmung, ge-
