Nicole Zeiter, Frauenfeld

# Balkonverglasungen: Ökologie und Wohnqualität unter einem Hut

**Die Sanierung von Wohnhäusern aus der Hochkonjunktur ist in mehrfacher Hinsicht anspruchsvoll. Neben der Werterhaltung muss eine Sanierung heute energetischen Anforderungen genügen – und nicht zuletzt auch Wohnqualität garantieren. Die Mehrfamilienhäuser in der Schorenhalde in St. Gallen sind ein solches Beispiel, wo in enger Zusammenarbeit mit der Genossenschaft eine Totalrenovation der Gebäudehülle vorgenommen sowie die 83 Balkone verbreitert und verglast wurden.**

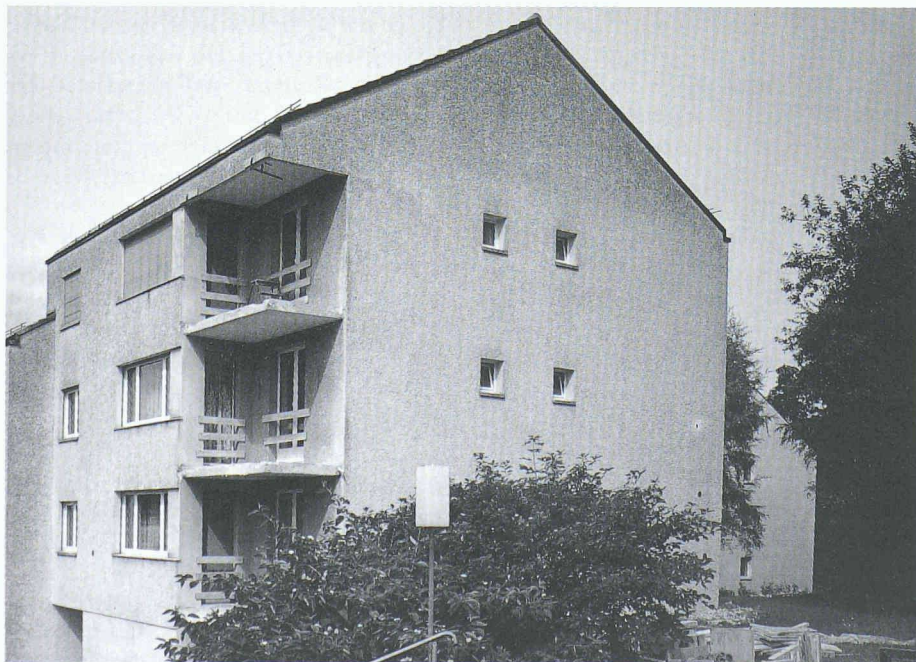
1

Die Häuser boten vor der Sanierung einen eher düsteren Anblick und waren wärmetechnisch nicht auf der Höhe. Auf dem Bild gut ersichtlich sind die für die Verbreiterung vorbereiteten Balkone. Die Betonbrüstung wurde abgerissen

Defekte Dachrinnen, bröckelnder Putz an exponierten Stellen und eine ungenügende Wärmedämmung: So lautete die Diagnose für die fünf Mehrfamilienhäuser im Schorenquartier (Baulos II). Die Häuser der Eisenbahnergenossenschaft wurden in den Jahren 1963 bis 1966 erbaut, als das Bauland in der Flachdachzone lag. Die Genossenschaft mochte jedoch keine Flachdächer bauen und konnte von der Stadt schliesslich eine Bewilligung für den Bau

von Giebeldächern erwirken. Allerdings musste – dem damaligen architektonischen Trend entsprechend – auf Dachvorsprünge verzichtet werden. Dreissig Jahre Regen und Feuchtigkeit haben an exponierten Stellen, vor allem in Dachnähe, deutliche Spuren hinterlassen. Eine Renovation war unumgänglich. Im Zusammenhang mit der Luftreinhalteverordnung verlangte die Stadt ohnehin eine Modernisierung der Heizanlage, zeigte sich aber bereit, diese zugunsten einer umfassenden Sanierung der Gebäudehülle zurückzustellen. Die Heizung wird in einem zweiten Schritt aufgrund der Energieeinsparungen auf den effektiven Heizbedarf abgestimmt werden.

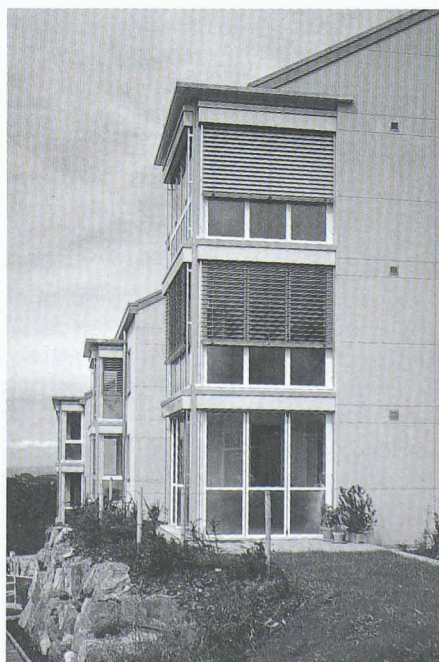
2

Nach der Sanierung: Die Fassade ist mit Etergran-Platten isoliert und die Balkone sind mit auffaltbaren Glaswänden verglast. Neben der ästhetischen Aufwertung ist die Verbesserung der Wohnqualität ein wichtiger Aspekt für den Einbau von Glasfaltwänden

Für die Isolierung der Fassade sollte eine Schicht von 8 cm Mineralwolle an den verputzten Backsteinaussenwänden angebracht und eine auf Doppellattung montierte Etergranplatten-Fassade montiert werden. Da die fünf Mehrfamilienhäuser gegen Westen und damit auf die Wetterseite ausgerichtet sind, entschied sich Architekt Gentil für eine hinterlüftete Fassade, welche die Feuchtigkeit mit steigender Wärme optimal ableitet. Eine Kompaktfassade hätte in diesem Falle die Anforderungen bezüglich Wetterfestigkeit nicht erfüllt, dafür eine bessere Wärmeleitung nach innen erreicht. Zusätzlich fiel ins Gewicht, dass die Häuser an einem Hang stehen, der sich bewegt. Eine vorgehängte Fassade eignet sich besser, allfällige Bewegungen abzufangen.

Die schon etwas in die Jahre gekommenen Häuser wirkten mit den Schäden im Verputz der Fassaden vor der Renovation farblos und düster. Architekt Gentil setzte als Material für die Fassade Etergran-Platten ein, deren eingefärbter Verputz (helles Grau) den Fassadenflächen eine moderne Note gibt. Die ursprünglich im Format 3 m x 1,20 m gelieferten Platten wurden querformatig angebracht, so dass die durch die Balkonverglasungen betonte Horizontalstruktur auch an der Fassade wieder aufgenommen wird. Die bei der Farbgebung der Glasfaltwände geübte Zurückhaltung hat sich auszubezahlt. Die Verglasungselemente (Glasfaltwände, Brüstungen, Fenster) sind weiss, während die Eckbleche sowie die Storenabdeckungen grau pulverbeschichtet wurden. Als dezente Farbstreifen wirken die je nach Haus rot oder gelb lackierten Storenblenden. Zwischen
