Pilot- und Demonstrationsanlagen des Bundes und der Kantone
Othmar Humm, Zürich

Ökologie und Ökonomie bei der Mehrfamilienhaussanierung

Ein 5-Familien-Haus an der Mutschellenstrasse in Zürich steht unter Objektschutz; trotz Auflagen wurde das Haus beispielhaft instandgesetzt. Die Kellerdecke, das Dach und ein Teil der Fassade wurden zusätzlich gedämmt, neue Fenster eingebaut, drei Wohnungen mit einer mechanischen Lüftung ausgerüstet, Materialien und Komponenten nach wohnphysiologischen und ökologischen Kriterien ausgewählt. Der Wärmeenergiebedarf beträgt nur noch die Hälfte im Vergleich zu früher.

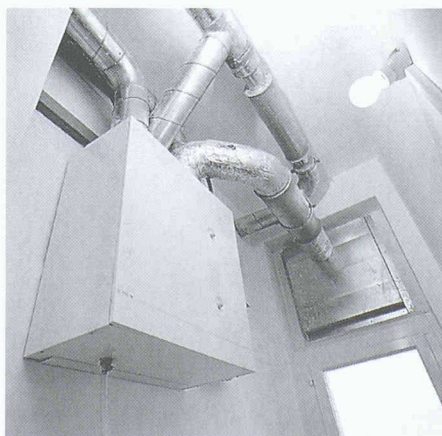
5

Blick in das Reduit mit dem Lüftungsgerät. Deutlich ist die Aussenwandöffnung mit dem Aussenluftkanal zu erkennen

für jede Wohnung separat über das Dach geführt. An einem Handschalter lässt sich die Abluftmenge, und damit der Luftwechsel wählen: Minimalluftwechsel mit intermittierendem Betrieb auf Stufe 1; Stufe 1: 8 m³/h Abluft (Luftwechsel 0,3/h); Stufe 2: 11 m³/h (0,45/h); Stufe 3: 15 m³/h (0,6/h). Die Stufe 3 kann nur über einen Impulsschalter für maximal 2 Stunden angewählt werden. Bei Frost wird das Gerät automatisch ausgeschaltet, was wegen des beträchtlichen WRG-Potentials bei tiefen Aussentemperaturen ein Nachteil ist.
