Reto Coudalides, Zürich

Parkettbehandlung mit Folgen

Die Oberflächen von Parketten können versiegelt oder geölt werden. Je nach Behandlung werden die Umwelt und die Bewohnerinnen und Bewohner der behandelten Räume diversen giftigen chemischen Substanzen ausgesetzt. An zwei konkreten Fällen werden die möglichen Auswirkungen geschildert.

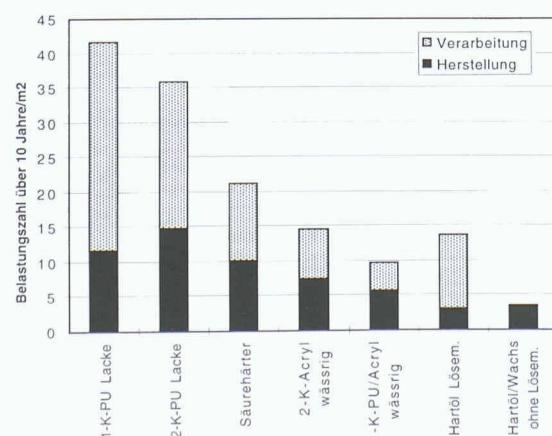
Umweltbelastungen von Parkettoberflächen. Bilanziert in Anlehnung an die Buwal-Methode [2]

se allergieauslösenden Stoffe (Isocyanate). Sie weisen in der Regel gute chemische und mechanische Beständigkeiten auf. Extreme Belastungen wie in Eingangsbereichen von Schulhäusern oder Gaststätten vertragen diese Lacke genauso wenig wie die wässrigen Siegel. DD-Lacke sind sehr stark umweltbelastend (Bild 1).

In Bild 1 wird die Umweltbelastung pro Quadratmeter dargestellt, gegliedert in die Herstellung und die Verarbeitung der verschiedenen Siegel beziehungsweise Öle. Bei der Bilanzierung wurde die Lebensdauer und der erneute Siegel- beziehungsweise Ölverbrauch bei der Renovation berücksichtigt. Die Methodengenauigkeit beträgt +/-12%.

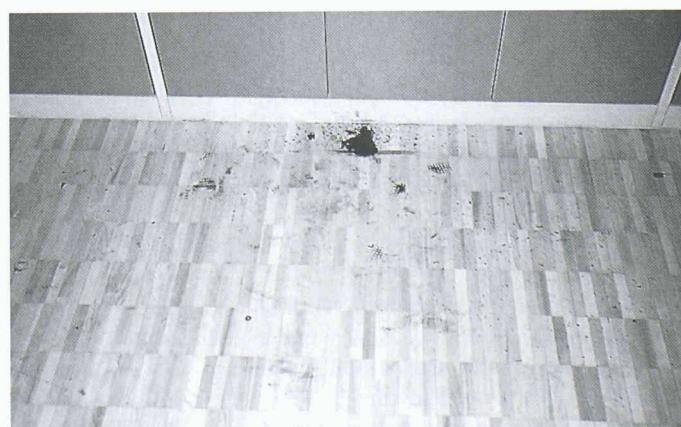
2

Planerischer Fehlentscheid: Parkett in einem Schullabor

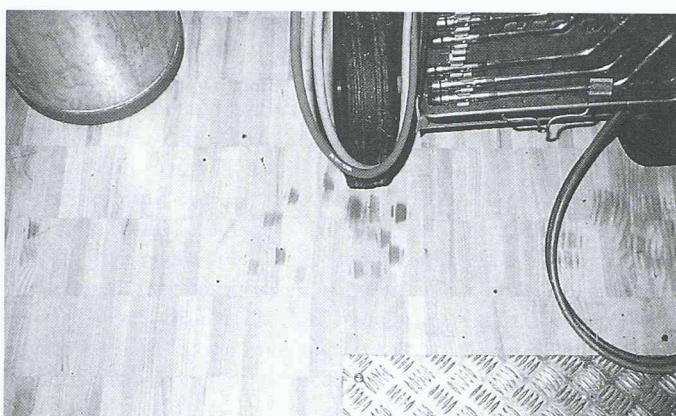
3

Wässriger Siegel war nicht inert: Bestandteile reagierten mit dem Gummireifen und führten zu durchgehenden Verfärbungen der Lackschicht

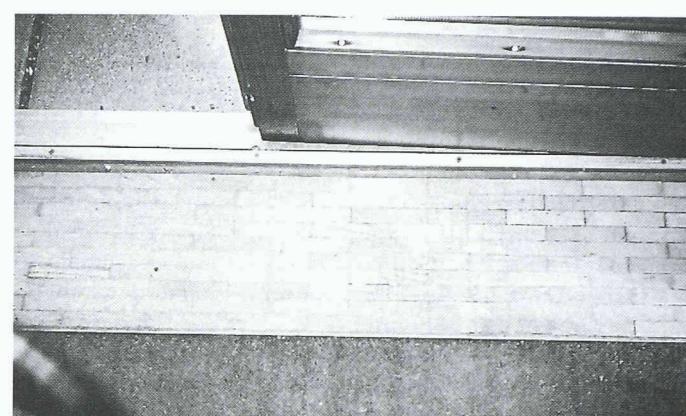
4

Planerischer Fehlentscheid: Falsch plazierte Schmutzschleuse
