Herbert Heimgartner, Peter Kleiner, Zürich, und Heinz Nauer, Glattbrugg

# Erneuerung des Rosenberg隧NELS der SBB

**Sowohl aus bahnbetrieblichen Gründen als auch wegen der aggressiven Einflüsse des Bergwassers und des Streusalzeinsatzes musste der Rosenberg隧NELS der SBB saniert werden. Umfangreiche Untersuchungen des Mineralisationsgrads des Bergwassers begleiteten die Arbeiten.**

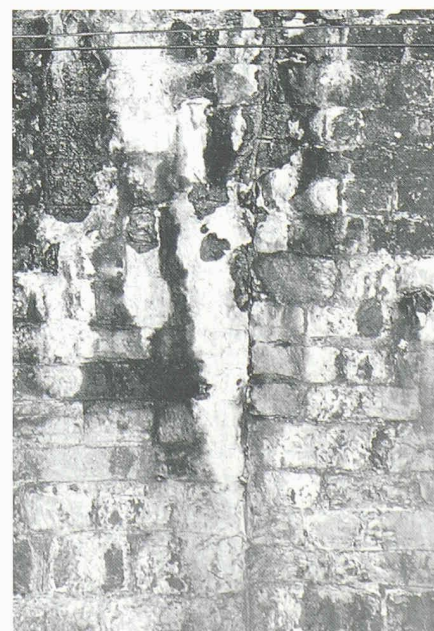
7

### Salzausblühungen auf dem Mauerwerk, ausgewaschene Fugen und Abplatzungen

Zur Untersuchung des durch die Fugen des Mauerwerks in den Tunnel eindringenden Wassers (Bild 7) wurden mit speziellen «Wasserfängern» (System Nagra) Proben entnommen, die dort angewendet werden, wo das Wasser nicht direkt aufgefangen werden kann oder laufend verdunstet.
