Artikel: Ein Dachausbau in der Berner Altstadt: zu den Bauten an der

Herrengasse 3, 5 und 7

Ein Dachausbau in der **Berner Altstadt**

Zu den Bauten an der Herrengasse 3, 5 und 7

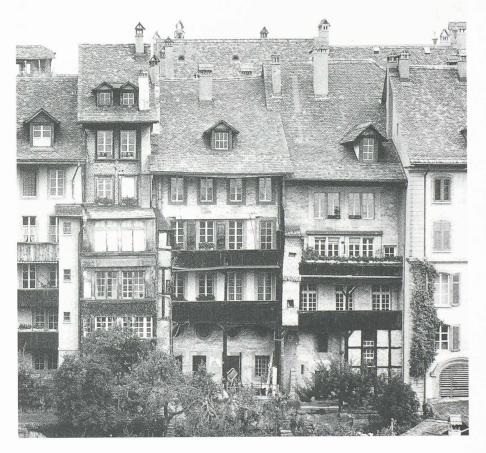
Südliche Rückfronten; von rechts nach links Herrengasse 3, 5 und 7. Ansicht

Die schattseitigen Häuser an der Herrengasse bilden die südliche Begrenzung der Berner Altstadt hoch über der Aare. Ihre gegen die Hanggärten gekehrten Rückfassaden sind von der Kirchenfeldbrücke aus gut zu sehen. Sie stehen auf zweigeschossigen Kellersockeln, sind sehr einfach gehalten und mit Holzvorbauten, WC-Häuschen und einem weit vorspringenden Vordach vor der Witterung geschützt. Die drei traufständigen Satteldächer der Häuser waren bis zur Sanierung mit einer schin-Biberschwanz-Doppeldelunterlegten deckung versehen, die materialsparend über dem Vorscherm in eine Einfachdeckung überging. Dachlukarnen und Schornsteine mit gemauerten Kaminhäuschen überragen die Ziegelflächen, unter denen sich drei Dachkonstruktionen unterschiedlichen Alters verstecken.

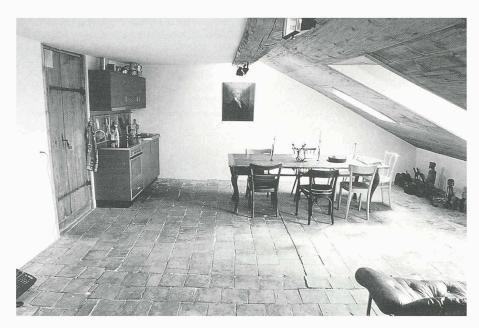
Küchenkombination, links daneben wiederverwendete Estrichtüre

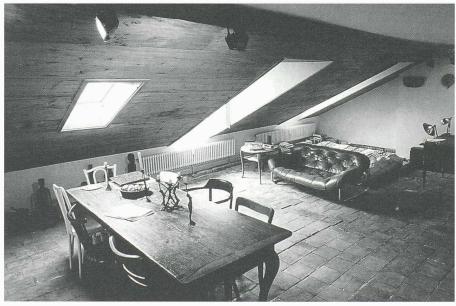
Estrich und Wohnungszugang

Der Dachumbau von Herrengasse 5 ist von besonderem Interesse, weil die gewählte Lösung ein Nebeneinander von verschiedenen Nutzungen erlaubt. Mit dem bereits bestehenden Zugang über das Treppenhaus und dem einfachen Pfettendach boten sich gute Bedingungen, das Dachvolumen als Wohnung zu nutzen. Auf der südlichen, der Aare und den Alpen zugewandten Seite konnte eine neue Lukarne und ein Dachflächenfenster eingebaut werden. Damit ergab sich mit dem schon bestehenden Dachhäuschen zusammen genügend Belichtungsfläche für die Bewilligung einer 50 m2 grossen Einraumwohnung mit Badezimmer und Entrée. Die übrige Fläche belegen Estrichabteile, der Vorplatz und Treppenabgang, die Gasheizung und eine offene Waschküche.

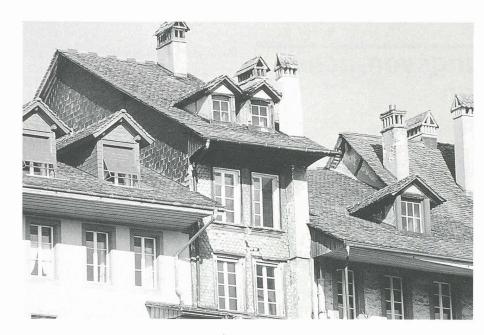
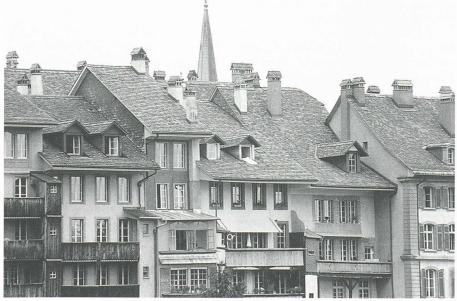
Dachansichten vom Aarehang aus. Unten nach der Renovation

Das Haus Herrengasse 7 ist im Süden in der ersten Hälfte des 19. Jahrhunderts um ein Geschoss aufgestockt worden und beherbergt auf der Gassenseite eine Mansarde aus derselben Zeit. Diese beiden Räume bilden die oberste Wohnung. Darüber wurden zwei Estrichgeschosse als Stauraum für die Kleinwohnungen des Hauses beibehalten. Die zwei Dachfenster im Estrich wurden abgebrochen und dafür die Glasziegelfläche über dem Treppenhof erweitert sowie eine zusätzliche Lukarne auf dem Dach von Herrengasse 5 bewilligt.
