Gerhard Beck, Michael Hertweck, Luca Pifferi, Zürich

Neuer Gepäckfördertunnel im Flughafen Zürich

Ein Erfahrungsbericht über PQM im Tunnelbau

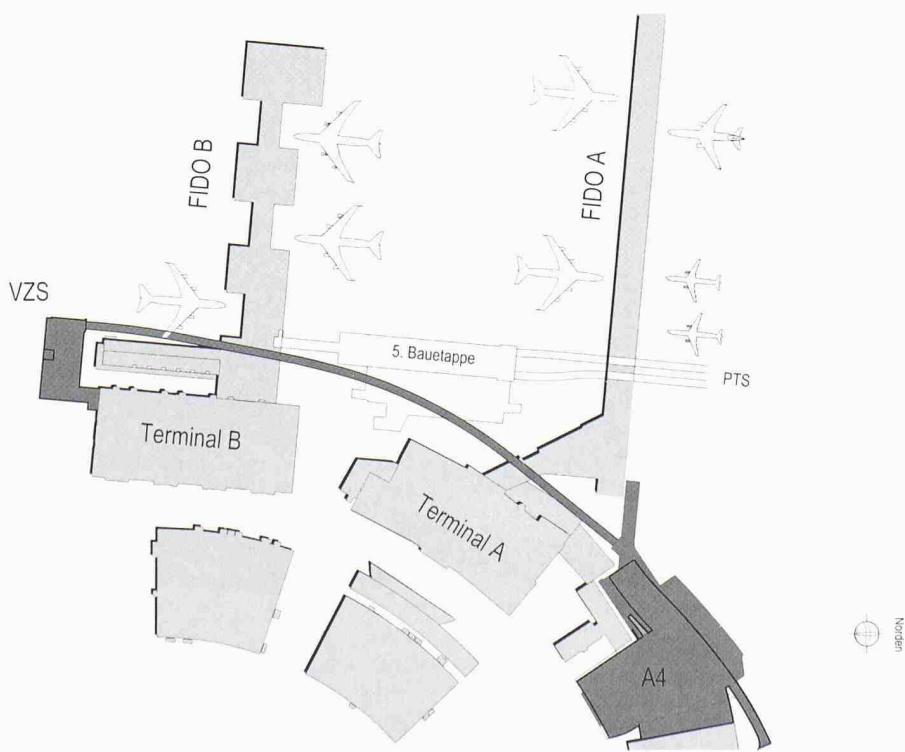
1

Übersicht über das neue Gepäcksystem am Flughafen Zürich. PTS: Personentransportsystem, VZS: Verteilzentrale Süd, hellgrau die bestehenden Gebäude, dunkler das neue Gepäcksystem

hafenausbau geschaffen werden. Das neue Gepäcksystem (Bild 1) ist das Resultat intensiver Konzeptstudien, die ein Optimum bezüglich Logistik, Bauvolumen, Bauabläufen und laufendem Flughafenbetrieb zum Ziel hatten. Kernstück bildet die Sortieranlage A4 am Flughafenkopf, zwischen dem Terminal A und dem Operations Center. Südlich des Terminals B werden in einer unterirdischen Verteilzentrale die Gepäckstücke von den Check-in-Schaltern des Terminals B sowie den zukünftigen Schaltern im SBB-Bahnhof zusammengeführt.

Drei Wochen vor Vortriebsbeginn - die Tunnelbohrmaschine wurde im Startschacht bereits montiert - musste die Linienführung geändert werden. Ausgelöst wurde diese Änderung durch eine Umprojektierung der unterirdischen Station des Personentransportsystems (Bild 1). Jetzt zeigte sich, dass die Wahl eines bergmännischen Vortriebs die richtige gewesen war. Die Linienführung des Tunnels

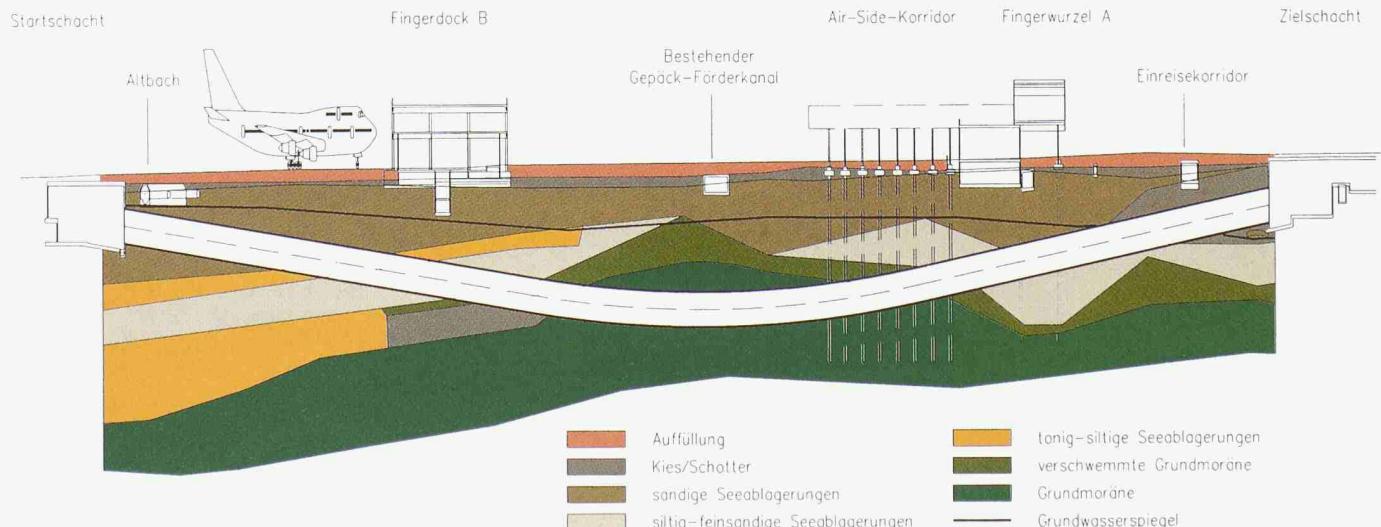
2

Geologisches Längenprofil

Der Flughafen liegt in einem Gebiet nacheiszeitlicher, nicht vorbelasteter Seeablagerungen mit unterschiedlicher Lagerungsdichte und stark variierendem Feinanteil (Bild 2). Der grössere Teil der Strecke zwischen der Verteilzentrale Süd und der Sortieranlage A4 verläuft in vorwiegend sandigen Seeablagerungen, die mit zunehmender Tiefe feinsandig bis silzig, teilweise sogar tonig werden. Rammversuche ergaben eine lockere bis mittlere Lagerungsdichte. Unterhalb der Seeablagerungen liegt eine sehr hart gelagerte Grundmoräne.

Auf den letzten 80 m vor der Sortieranlage A4 trafen die Sondierbohrungen auf eine stark durchlässige Kieschicht. In diesen Kiesablagerungen sind räumlich begrenzte, horizontale Schichten ohne Feinkornanteil eingeschlossen. Die infolge starker fluviatiler Auswaschung entstandenen reinen Kiese weisen ein grosses Porenvolumen auf. Bei der Ausführung verschiedener bentonitgestützter Grosspfähle ($\varnothing 1,70$ m) für die Sortieranlage A4 führten sie innerhalb kurzer Zeit zu grossen Bentonitverlusten von bis zu 100 m³.

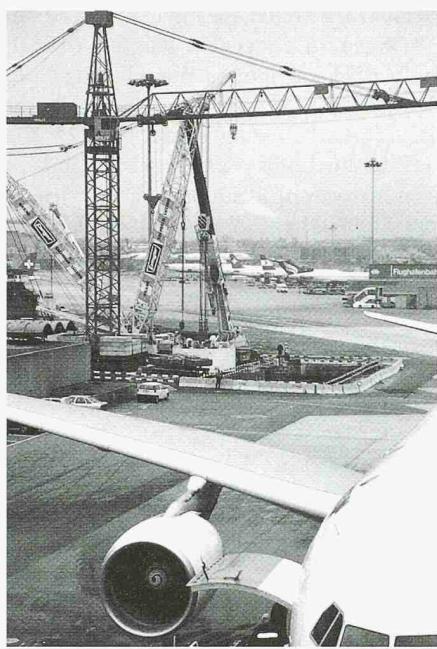
3

Blick vom Fingerdock B in Richtung Startschacht während der Montage der Tunnelbohrmaschine

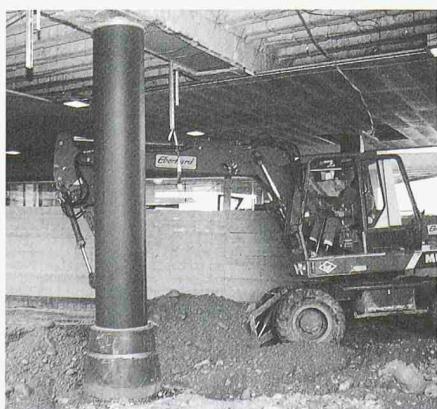
Zu entfernende Stütze unter der Fingerwurzel A während des Aushubs der Baugrube

Wegen der neuen Linienführung kam ein mit 3800 kN belasteter Ortbetonpfahl mit einer Länge von 28 m in den aufzufahrenden Tunnelquerschnitt zu liegen. Die TBM war nicht in der Lage, den bewehrten Pfahl mit einem Meter Durchmesser zu durchfahren. Der Pfahl musste für eine unbehinderte Durchfahrt der Bohrmaschine im Minimum bis in eine Tiefe von 17 m ab Oberkante ausgebaut und durch ein Material geringerer Festigkeit ersetzt werden. Ein unterirdischer Abbau des Pfahls im Zug der Vortriebsarbeiten aus dem engen Raum des Schneidrads heraus wurde wegen des grossen Zeitbedarfs verworfen. Damit blieb nur noch das Entfernen des Hindernisses von der Oberfläche her. Am 26. Februar 1999 wurden die Arbeiten dazu vergeben und am 3. März, also rund eine Woche nach Beginn des Tunnelvortriebs, begann das Abenteuer Pfahlentfernung. Da einerseits ein längerer Stillstand der TBM hohe Kosten verursacht hätte und anderseits der Inbetriebsetzungstermin des Gepäcksystems auf dem Spiel stand, begann ein Wettlauf zwischen Tunnelvortrieb und Pfahlentfernung an einem neuralgischen Punkt des Flughafenbetriebs und unter sehr beengten Platzverhältnissen (Bild 4 und 5).

Bevor mit dem Entfernen des Pfahls begonnen werden konnte, musste die Gebäudelast auf eine auf Mikropfählen fundierte provisorische Stahlkonstruktion umgelagert werden. Im Endzustand wurde die Gebäudelast über zusätzliche Mikropfähle neben dem späteren Tunnelquerschnitt in den Untergrund eingeleitet.

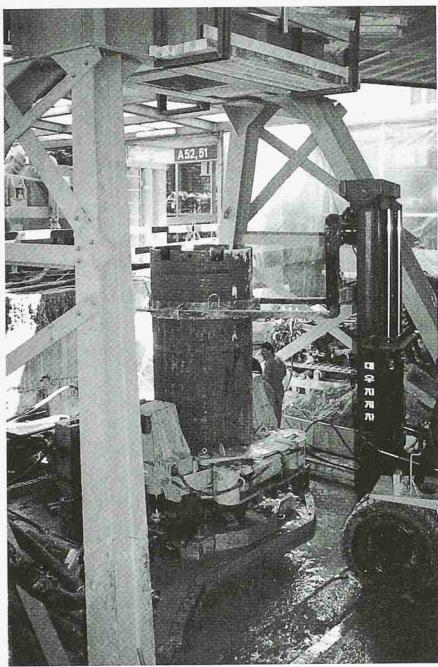
5
Arbeiten zum Überbohren des Ortbetonpfahls

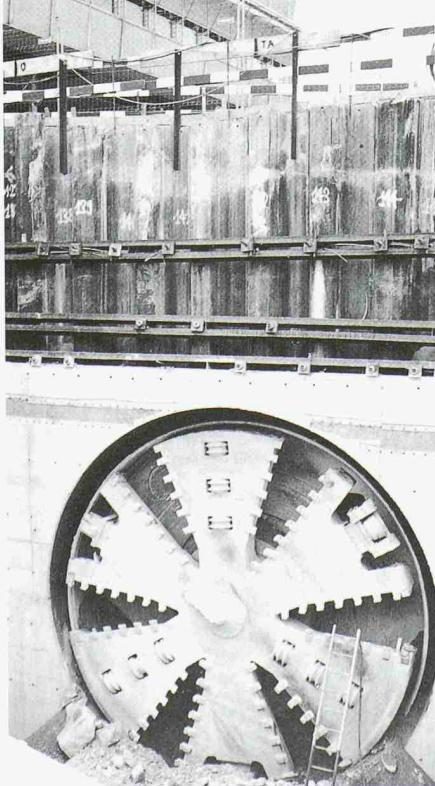
6
Hydroschild-Tunnelbohrmaschine während der Einfahrt in die Sortieranlage A4

Schicht arbeiteten, gelang es, den Pfahl in 38 Tagen zu entfernen. Für die Tunnelbohrmaschine musste nur ein Tag Stillstand in Kauf genommen werden, der für Revisionsarbeiten genutzt wurde. Die TBM durchfuhr den frisch verfüllten Pfahlbereich problemlos. Der Durchstich des Tunnels beim Zielschacht erfolgte termingerecht am 8. Juli 1999 (Bild 6).
