**Zeitschrift:** Schweizer Ingenieur und Architekt  
**Herausgeber:** Verlags-AG der akademischen technischen Vereine  
**Band:** 118 (2000)  
**Heft:** 25

**Artikel:** Brandversuche an Modulhotels aus Holz  
**Autor:** Fontana, Mario / Maag, Trond  
**DOI:** <https://doi.org/10.5169/seals-79937>

# Brandversuche an Modulhotels aus Holz

**Im Frühjahr und Herbst 1999 führte das Institut für Baustatik und Konstruktion der ETH Zürich Naturbrandversuche mit Modulhotels aus Holz für die Expo.02 durch. Untersucht wurden sowohl spezifische Problemstellungen zur Brandsicherheit solcher Exphotels, als auch grundsätzliche Fragestellungen zum Brandverhalten mehrgeschossiger Holzbauten. Neben baulichen Brandschutzmaßnahmen interessierte insbesondere die Wirksamkeit von Brandmelde- und Sprinkleranlagen.**

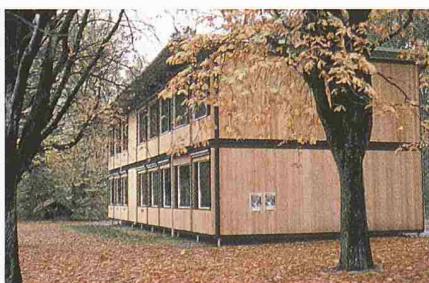
<sup>1</sup>  
Schulhaus Modular-T

Zusammen mit anderen Projekten wurde das Projekt «Exphotel» der Bauart Architekten aus Bern ausgezeichnet. Dieses Projekt ist aus dem Holzbausystem Modular-T hervorgegangen, das unter anderem für Schulhausbauten in Thun und

Zürich (Bild 1) eingesetzt worden war. Das «Exphotel» besteht aus einem mehrgeschossigen, modular aufgebautem Hoteltrakt mit angrenzendem Korridorbau. Rezeption, Lobby, Restaurant und weitere Räume für unterschiedliche Nutzungen können je nach Bedarf beigefügt werden. Nach der Expo können die einzelnen Module leicht an einen anderen Standort, z.B. in eine Skiregion, transportiert und zu einem neuen Hotel zusammengefügt werden. Die Module des Projekts «Exphotel» waren Ausgangspunkt für die in diesem Bericht vorgestellten Brandversuche.

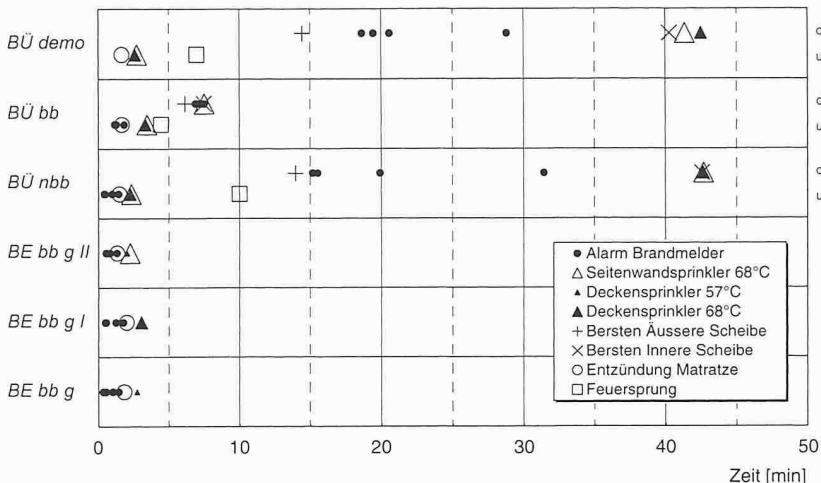
4  
Graphische Zusammenfassung des Versuchsablaufs

Bei den Versuchen zur Brandentwicklung konnte die Sprinkleranlage den Brand innerhalb kürzester Zeit kontrollieren, obwohl die Zündung der Schaumstoffmatratze von unten erfolgte. Bild 4 zeigt, dass bei allen Versuchen die Sprinkleranlage innerhalb zweier bis dreieinhalb Minuten nach der Zündung auslöste. Dabei spielte es keine Rolle, ob eine Decken- oder Wandsprinkleranlage verwendet wurde; die Unterschiede von einigen Sekunden zwischen den Auslösezeiten sind unbedeutend. Die Versuche haben auch gezeigt, dass die Lüftungsbedingungen das Ansprechverhalten der Sprinkler nicht wesentlich beeinflussen.

Die Brandmeldeanlage entdeckte die Brände innerhalb von zwei Minuten mit allen Parametersätzen, d.h. noch etwas rascher als die Sprinkleranlage (Bild 4), und konnte selbst einen erst schwelenden Brand schnell erkennen.

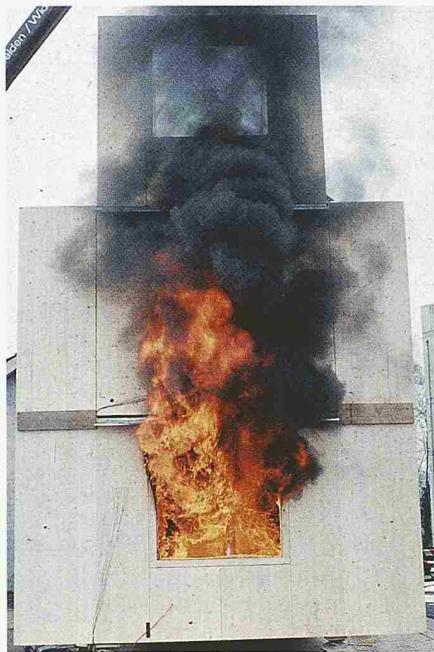
5  
Versuch «BÜ demo» vom 24. November 1999

Bei den Versuchen «BÜ nbb», «BÜ bb» und «BÜ demo» wurde der Brandübergriff bei fehlenden Löschmassnahmen (keine Feuerwehr, Sprinkleranlage deaktiviert) vom unteren ins obere Modul untersucht (Bild 5). In allen Versuchen erfolgte der Brandübergriff über die Fassade und nie aufgrund eines Durchbrands der Decke oder der Wände. Der Brandübergriff erfolgte bei allen drei Versuchen unabhängig davon, ob der Innenraum brennbar oder nicht brennbar verkleidet war. Die Energiefreisetzung war jedoch bei den Versuchen mit nicht brennbarer Innenverkleidung deutlich geringer, so dass der Brandübergriff auf das obere Modul erst nach 40 bzw. 42 Minuten erfolgte (Bild 2). Beim Versuch mit brennbarer Innenverkleidung ereignete sich der Brandübergriff hingegen bereits nach knapp acht Minuten. Kritische Stellen für den Brandübergriff auf das obere Modul sind also nicht die brennbaren Wände oder Decken, sondern die Türen, Fenster oder Durchbrüche für die Haustechnik. Die Versuche haben aber gezeigt, dass ein Brandübergriff ins obere Modul über zerstörte Fenster oder Türen wirkungsvoll mit einer Sprinkleranlage im oberen Modul verhindert werden kann.

Ein an der Moduloberkante befestigtes, 25 Zentimeter breites Stahlblech trennte die Hinterlüftungsebene zwischen den zwei Modulen, so dass jedes Modul einzeln hinterlüftet war. Das Blech konnte eine Brandausbreitung in der Hinterlüftung über alle Geschosse (Kaminwirkung) wirkungsvoll verhindern und die Schäden an der Fassade lokal begrenzen. Zudem verzögerte es die Entzündung der darüber liegenden Fassade. Zur Verhinderung eines Brandübergriffs wäre jedoch ein wesent-

Das Bodenelement war bei allen Modulen brennbar und unverkleidet. Insbesondere der letzte Versuch «BÜ demo» zeigte deutlich, dass der Boden nach Ausbrand des Mobiliars weiterbrannte, wenn auch mit geringerer Heftigkeit. Möchte man dies verhindern, so müsste auch der Boden nicht brennbar verkleidet werden.
