Peter Püntener, Altdorf

Hochwasser im Kanton Uri

Ein historischer Rückblick und das Hochwasser vom 24./25. August 1987

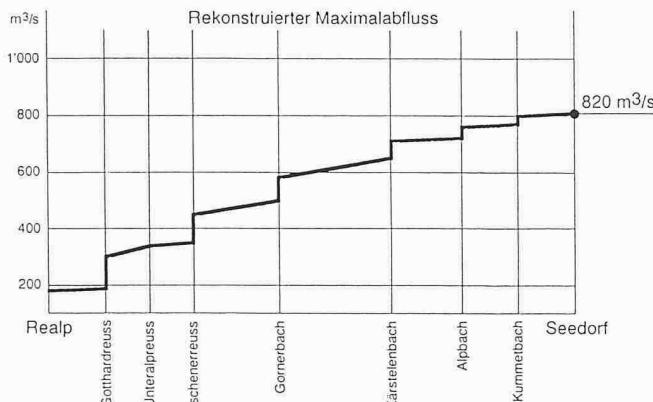
HQ 1987 (mit Retention)	820 m ³ /s
HQ 1987 (ohne Retention)	1000-1100 m ³ /s
Kapazität alter Reusskanal (bordvoll)	rund 600 m ³ /s
Grösstes, von 1917-1987 in Seedorf gemessenes Hochwasser:	560 m ³ /s
HQ ₅	390 m ³ /s
HQ ₂₀	520 m ³ /s
HQ ₅₀	620 m ³ /s
HQ ₁₀₀	720 m ³ /s
EHQ (Extremhochwasser)	1150 m ³ /s

3
Spitzenabflüsse (HQ) bezogen auf die Messstation Seedorf (oben rechts)

hätten die Stauseen und Überflutungsgebiete keine Retentionswirkung entfaltet. An der Messstation in Seedorf wäre dann ein Spitzenabfluss von rund 1000 bis $1100 \text{ m}^3/\text{s}$ festgestellt worden. Der folgende Vergleich der Spitzenabflüsse des Hochwassers 1987 mit statistischen Spitzenabflüssen (d.h. Spitzenabflüsse mit zugeordneten Jährlichkeiten) verdeutlichen das Ausmass des Ereignisses von 1987 (Bild 3).

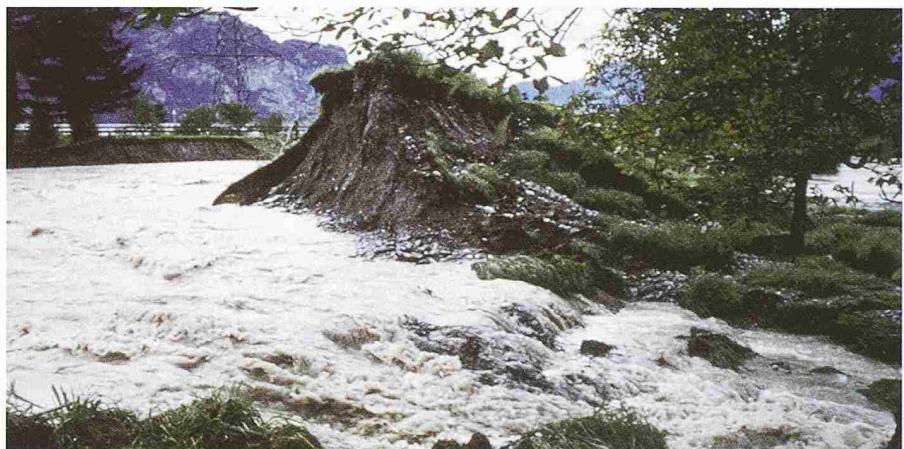
4
Dammbruch, Zustand nach dem Hochwasser 1987

Durch die massive Überlastung brachen die teilweise über 100-jährigen Dämme des alten Reusskanals an drei Stellen (Bild 4). Grossflächige Überflutungen mit

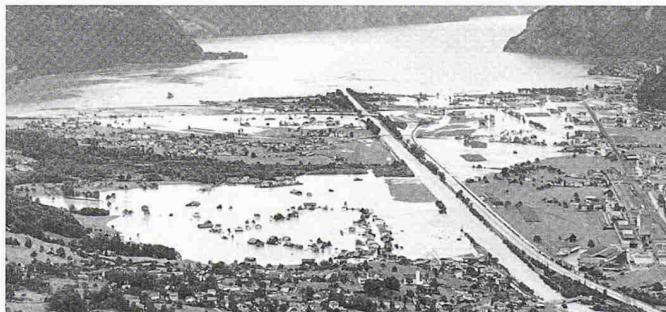
5
Überflutungen der Reussebene nach dem Hochwasser 1987

schweren Schäden an Siedlungen, Infrastrukturanlagen und Kulturland zwischen Attinghausen und dem Urnersee waren die Folge (Bild 5).

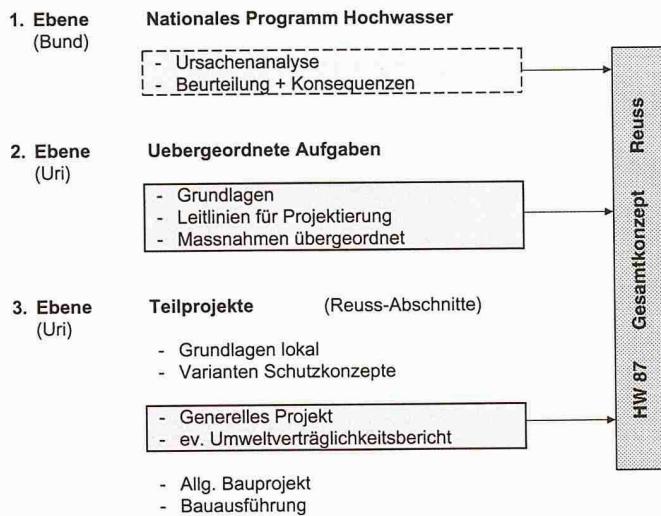
6
Planungen auf drei Ebenen nach dem Hochwasser 1987, Gesamtkonzept

In der zweiten Phase wurde auf drei Ebenen geplant (Bild 6). Der Bund ergründete wissenschaftlich die Ursachen des Hochwassers des Jahres 1987 und versuchte, Lehren für die Zukunft abzuleiten. Das Bundesamt für Wasserwirtschaft koordinierte diese Arbeiten, die im Sommer 1991 abgeschlossen wurden. Im Kanton Uri wurde zwischen übergeordneten Aufgaben und Teilprojekten unterschieden. Übergeordnete Aufgaben erforderten eine abschnittsübergreifende Ausführung. So galt es, für die eigentliche Projektierung Grundlagen zu ermitteln und Leitlinien im Sinne einer «unité de doctrine» aufzustellen. Gewisse Massnahmen, z.B. der Hochwasseralarm, orientieren sich nicht nach den Abschnittsgrenzen und mussten demzufolge ebenfalls übergreifend angegangen werden. Die eigentliche Projektierung erfolgte dann auf der Ebene der Teilprojekte. Das gesamte Programm hat eine Laufzeit von 15 Jahren (1993 bis 2007).
