Martin Bosshard, Zürich

Sicherheit, Effizienz und Ökologie

Wiederaufbau der Dämme an der Reussmündung im Kanton Uri

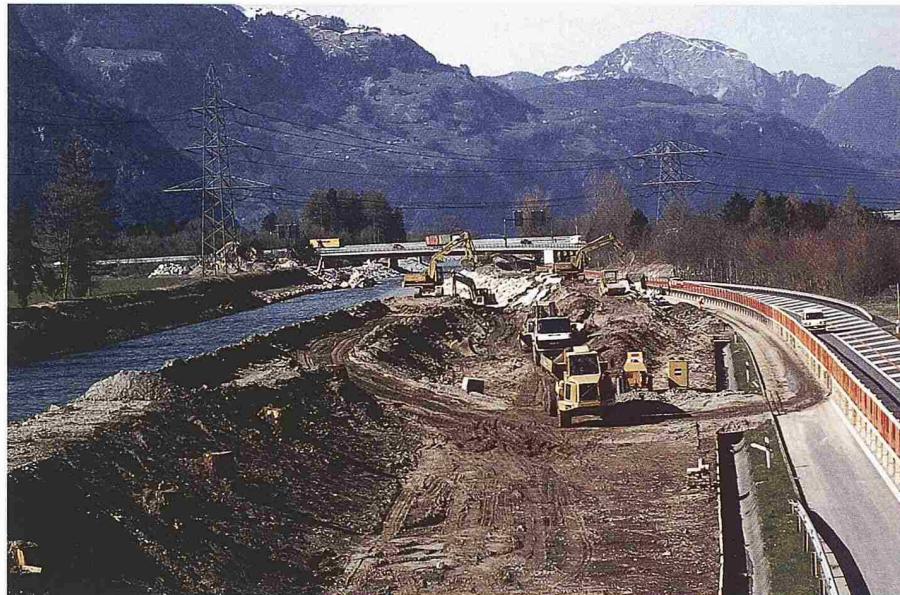
1 Verschiebung des Reussdammes (Bild: Irène Elber)

Entlang der Autobahn waren einzelne Restflächen vorhanden, die neu dem Flussraum zugeteilt wurden. Auf einer Länge von 500 m macht die Reuss heute einen Bogen mit bis zu 15 m Ablenkung von der Geraden. Zudem konnte durch geringfügige Abstriche beim Kulturland Raum gefunden werden, der den auf 1:3 bis 3:5 abgefachten Böschungen nun ein leichtes Schlängeln gestattete. Auch wenn es sich

dabei um kleine Korrekturen handelt, so geben sie dem Gerinne doch einen abwechslungsreicherem Charakter und lockern das Erscheinungsbild in verblüffender Weise auf (Bild 1).

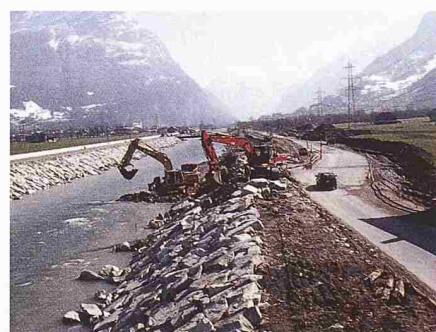
2 Ersatz des Uferschutzes (Bild: Irène Elber)

Um die Dämme vor dem abfliessenden Wasser im Gerinne zu schützen, waren auf der ganzen Länge bauliche Massnahmen erforderlich. Die eng ineinander verkeilten Reussbollen mit Durchmessern von 20 bis 30 cm wichen einem Blocksatz mit Blöcken von 1 bis 4 t Gewicht. Insgesamt wurden dazu rund 230 000 t Blöcke benötigt (Bild 2).

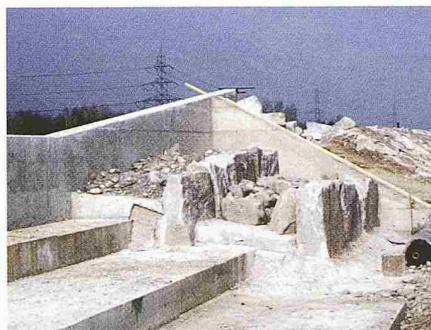
3
Entlastungsanlage Altdorf während des Baus (links)

Für das Abfliessen der geforderte Kapazität hätten die Reussdämme massiv erhöht werden müssen, was bei den flachen Uferböschungen erhebliche Kulturlandflächen beansprucht hätte. Die vorhandene Autobahnbrücke über die Reuss beschränkte zudem durch die sehr geringe lichte Höhe die Abflusskapazität. Die Brücke anzuheben, hätte einen Neubau der Zufahrtsrampen über mehrere Hundert Meter verlangt. Statt einer Dammerhöhung wurden daher zwei Entlastungsanlagen, Altdorf und Reussdelta, konzipiert, die das Reussgerinne ab einer gewissen Abflussmenge gezielt und kontrolliert entlasten (Bild 3).

Bei der Entlastungsanlage Altdorf ereignet sich eine Überflutung alle 50 Jahre - entsprechend $620 \text{ m}^3/\text{s}$ Abfluss. Die Anlage setzt sich aus zwei rund 180 m langen Teilstücken zusammen. Auch diese in ihrer Höhe um rund 1 m reduzierten Dammabschnitte sind überströmbar ausgebildet und liegen je leicht gegen die Reuss angewinkelt plaziert. Aufgrund von hydraulischen Modellversuchen an der Versuchsanstalt für Wasserbau der ETH Zürich wurde erkannt, dass auf diese Weise eine grössere Entlastungsmenge auf einer kürzeren Strecke erreicht werden kann. Das Wasser, welches hier das Reussgerinne verlässt, ergiesst sich direkt auf die Auto-

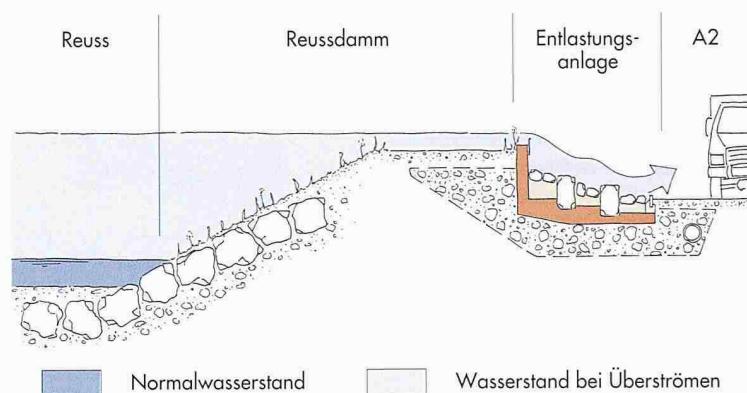
4
Querschnitt durch die Entlastungsanlage Altdorf (unten)

bahn und fliesst parallel zur Reuss in Richtung See. Bis zu einem Ereignis analog dem Hochwasser 1987 beschränkt eine rund 1,5 m hohe Hochwasserschutzmauer den Abfluss auf die Autobahn. Dank gezielter Massnahmen am Entwässerungssystem sind die Folgen eines Wasserabflusses auf der Autobahn abgesehen von den Verkehrsumleitungen gering. Werden die 1,5 m Wasserhöhe überschritten, so überströmt das Wasser die Mauer (Bild 4). Die ganze Reussebene bis zum Bahndamm bildet dann ein grosses Retentionsbecken. Im Bereich des Altdorfer Giessens beschränkt das um wenige Dezimeter erhöhte rechte Ufer diese Überflutungsfläche gegen Osten. Die Folgen sind eine kurzfristige Überflutung von wenigen Dezimetern Wasser, Geschiebe wird hingegen nicht eingetragen.
