Zeitschrift: Schweizer Ingenieur und Architekt
Herausgeber: Verlags-AG der akademischen technischen Vereine
Band: 118 (2000)
Heft: 4

Artikel: Verbundbrücken aus wetterfestem Stahl in der Schweiz
Autor: Ryser, René / Lang, Thomas
DOI: <https://doi.org/10.5169/seals-79870>

Verbundbrücken aus wetterfestem Stahl in der Schweiz

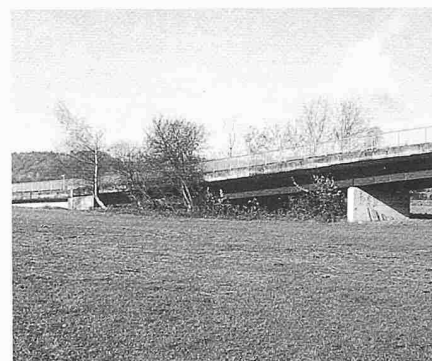
4

Ungünstige lokale klimatische Bedingungen

Als erstes ist zu überprüfen, ob die lokalen klimatischen Verhältnisse die Abfolge von Feucht-Trocken-Perioden erlauben. Ist dies nicht möglich, so muss auf die Verwendung von wetterfestem Stahl verzichtet werden. Das kann zum Beispiel der Fall sein, wenn das Bauwerk an einem sehr feuchten Standort geplant ist, wenn es von dichter Vegetation umgeben wird (Bild 4) oder weniger als 1 m über der Erd- bzw. weniger als 2,5 m über einer Wasseroberfläche liegt.

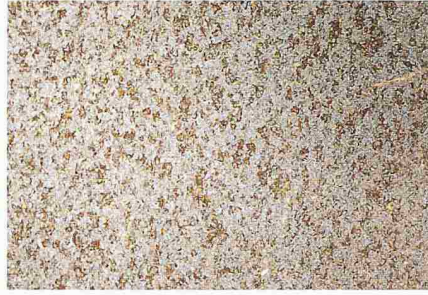
5b

Grobkörnige Deckschicht

Es ist wichtig, in Betrieb stehende Bauwerke periodisch zu überwachen. Während der ersten Kontrollen in kurzen Zeitabständen wird es sich zeigen, ob die projektierten Massnahmen auch wirklich funktionieren. Später können die Inspektionsintervalle verlängert werden. In der Tat kann man manchmal beobachten, dass sich die Umgebungseinflüsse verändern und dies Auswirkungen auf das Verhalten des wetterfesten Stahls hat. Das Vegetationswachstum, abgefallenes Laub oder auch Dreck und Staub auf der Stahlkonstruktion können das Vorhandensein von Dauerfeuchtigkeit fördern. Diese Feuchtigkeit kann auch durch mangelnde Dichtigkeit der Fahrbahnplatte, der Fahrbahnübergänge oder des Brückenentwässerungssystems hervorgerufen werden. Die periodischen Kontrollen sind einfach auszuführen und benötigen keine besondere Messausrüstung: eine einfache visuelle Kontrolle genügt. Eine feinkörnige, kompakte und gut haftende Deckschicht zeugt von einem günstigen Verhalten des wetterfesten Stahls (Bild 5a). Falls die Deckschicht eine grobkörnige Struktur aufweist oder sich gar plättchenartig vom Stahl ablöst, deutet dies auf verlängerte Feuchtperioden hin (Bild 5b). Dieses Phänomen ist im Allgemeinen dort anzutreffen, wo die

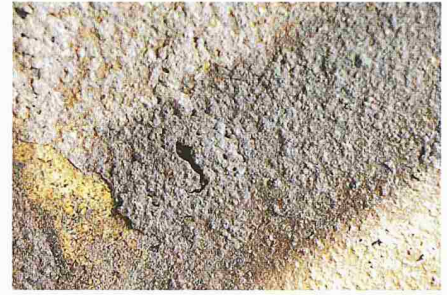
5c

Deckschicht mit Rostplattenbildung

Abstände Stahl-Erdboden oder Stahl-Beton zu gering sind, oder auch innerhalb von schlecht belüfteten, von Betonbauteilen umschlossenen Bereichen. Dauerfeuchtigkeit oder Feuchtperioden von sehr langer Dauer zeigen sich anhand grosser Rostplatten, die sich leicht von der Stahloberfläche lösen lassen und eine Dicke von ein bis vier oder gar fünf Millimetern aufweisen (Bild 5c). In diesem Falle müssen unverzüglich Veränderungen am Bauwerk vorgenommen werden, um das weitere Auftreten solcher Feuchtigkeit zu verhindern. Andererseits muss die Bedeutung der durch Dauerfeuchtigkeit hervorgerufenen Schäden auch relativiert werden: das Verhältnis der Dicke einer Rostplatte zum entsprechenden Blechdickenverlust liegt in der Grössenordnung von zehn zu eins; eine Rostplatte von 5 mm Dicke entspricht somit einem Blechdickenverlust von ungefähr 0,5 mm.

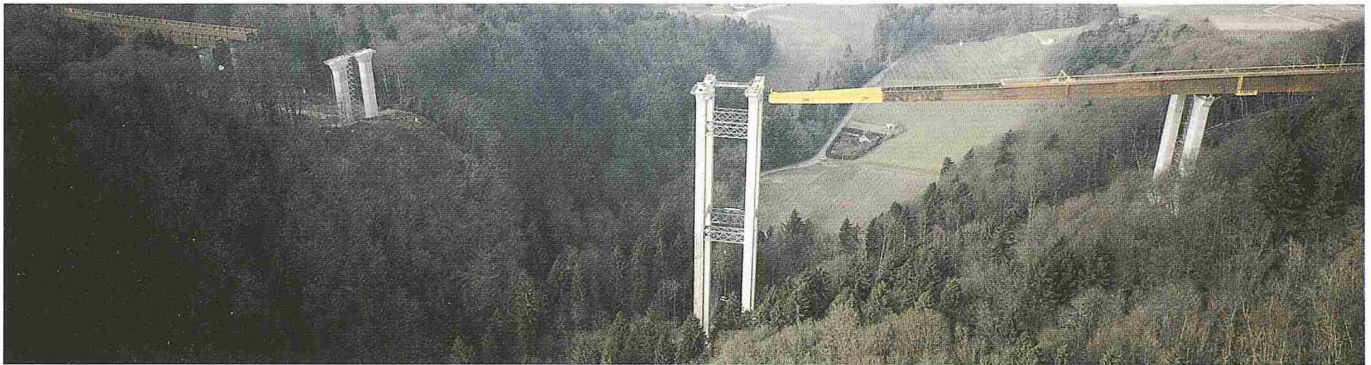
6

Viaducs des Vaux, Einschlebevorgang (1998, Bild: J. Jeker, Denges)

auf den Preis der Stahlkonstruktion - der wetterfeste Stahl Einsparungen zwischen 10 und 15% oder bezogen auf das gesamte Bauwerk solche von 3 bis 8%. Besonders deutliche Einsparungen lassen sich bei Bauwerken erzielen, die zahlreiche Montageschweissnähte erfordern oder bei denen der Montagevorgang erhebliche Schäden an den in der Werkstatt aufgetragenen Grundbeschichtungen hervorrufen kann (Bild 6).

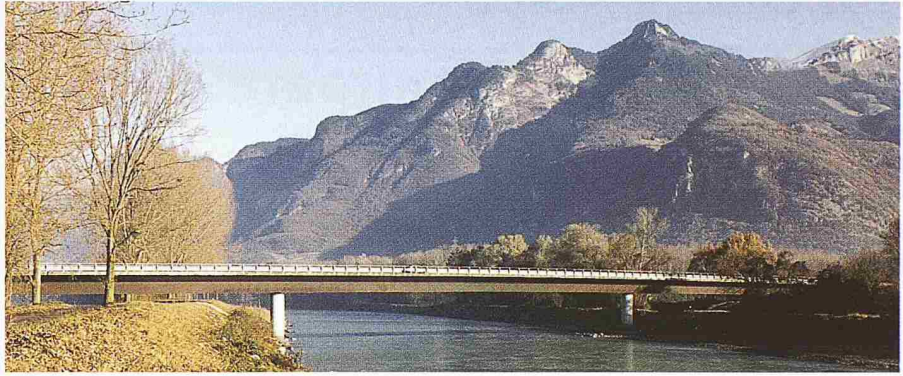
Brücke über die Rhone bei Illarsaz (1973)

In der Schweiz gibt es 35 Verbundbrücken aus wetterfestem Stahl. Bild 7 enthält einen entsprechenden Überblick, wobei Fussgängerpasserellen und Brücken mit einer Länge unter 30 m nicht aufgeführt sind. Bild 8 zeigt als Beispiel eines Bauwerks mit Kastenträger die Brücke über die Rhone bei Illarsaz.
