Die Restauration des Seehofs in Küsnacht

Zeitschrift: **Schweizer Ingenieur und Architekt**

Band (Jahr): **97 (1979)**

Von Heinrich R. Schollenberger, Küsnacht

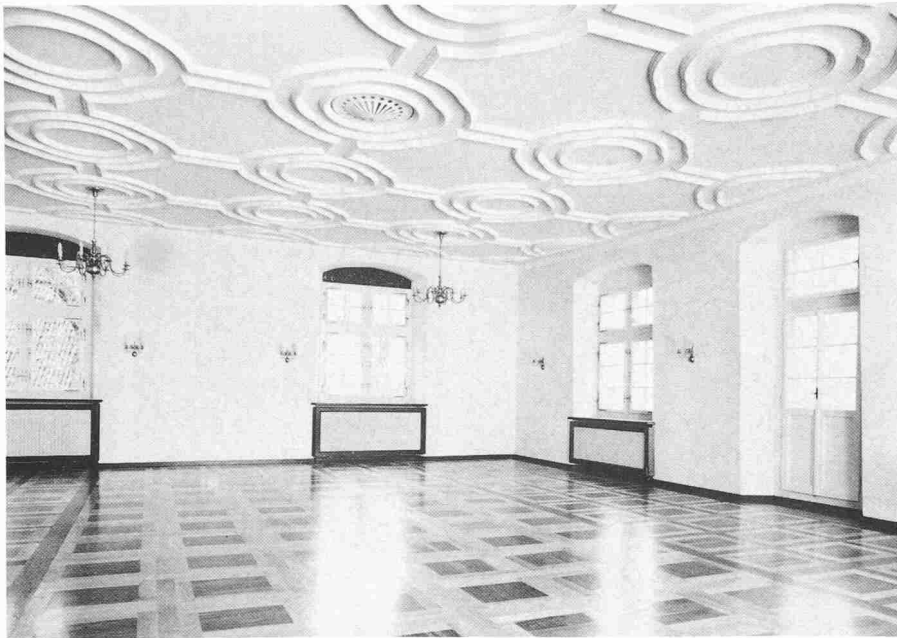
Festsaal in der Beletage: barocke Festlichkeit in vornehmer Zurückhaltung

Nach 1800 wurde der ursprüngliche Saal den Bedürfnissen entsprechend unterteilt. An den verlängerten Korridor schlossen links und rechts vier Zimmer an.

Diese vier Zimmer mit dem heute überflüssigen Podest bilden wieder den ursprünglichen Saal. Dank einem Hinweis des Experten der eidgenössischen Denkmalpflege kann als Vergleich die Stuckdecke des Oberen Rüdensaales in Zürich herangezogen werden. Beim Umbau (1659–1662) des Gesellschaftshauses zum Rüden wurde zum ersten Male eine einheitliche Stuckdecke mit fünfmal drei Vierpassrahmen, die alle einen Kreisrahmen in sich aufnehmen und ihre Reihen gegen die Wände mit halben Vierpässen abschliessen, erstellt. Die Vierpässe werden nochmals umfahren und durch Stege miteinander verbunden. Der Zürcher Stukkateur, Rudolf Bleuler, hat im Rüden ausser einer Erweiterung des zentralen Vierpasses die Mitte nicht stärker zu betonen gewagt. Die gleiche Decke ohne Dominante mit unendlicher Reihung im Seehof könnte wohl ein früheres Werk Rudolf Bleulers sein, ebenso wie jene im Korridor und allenfalls auch die übrige
