**Zeitschrift:** Schweizer Ingenieur und Architekt  
**Herausgeber:** Verlags-AG der akademischen technischen Vereine  
**Band:** 98 (1980)  
**Heft:** 50: Zur Eröffnung des Seelisberg-Strassentunnels

**Artikel:** Lüftungsschacht Hattig  
**Autor:** Sidler, Hans  
**DOI:** <https://doi.org/10.5169/seals-74270>

# Lüftungsschacht Hattig

Von Hans Sidler, Luzern

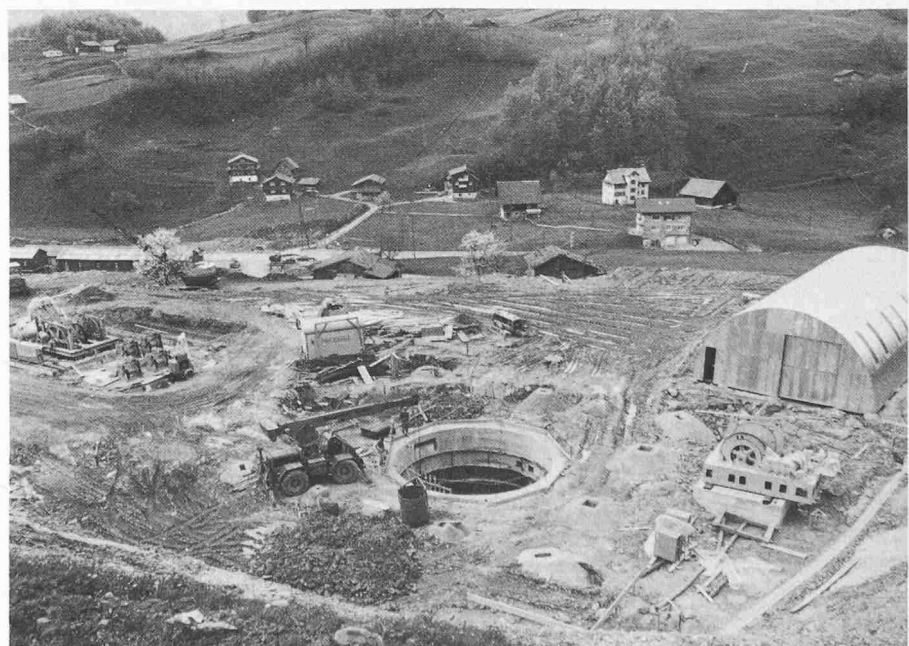
Bild 2. Arbeitsplattform für die Schachtinstallationen. In Bildmitte Grundring und Startschacht, links Schachtwinde teilmontiert mit Hilfswinden, rechts Werkstatt und Bühnenwinde
