# Die Aluminiumhütte in Dubai: die Bauarbeiten

Zeitschrift: **Schweizer Ingenieur und Architekt**

## Die Bauarbeiten

Von F. Stoecklin, A. Wackernagel, Ch. Buchli und St. Przedpelski, Basel

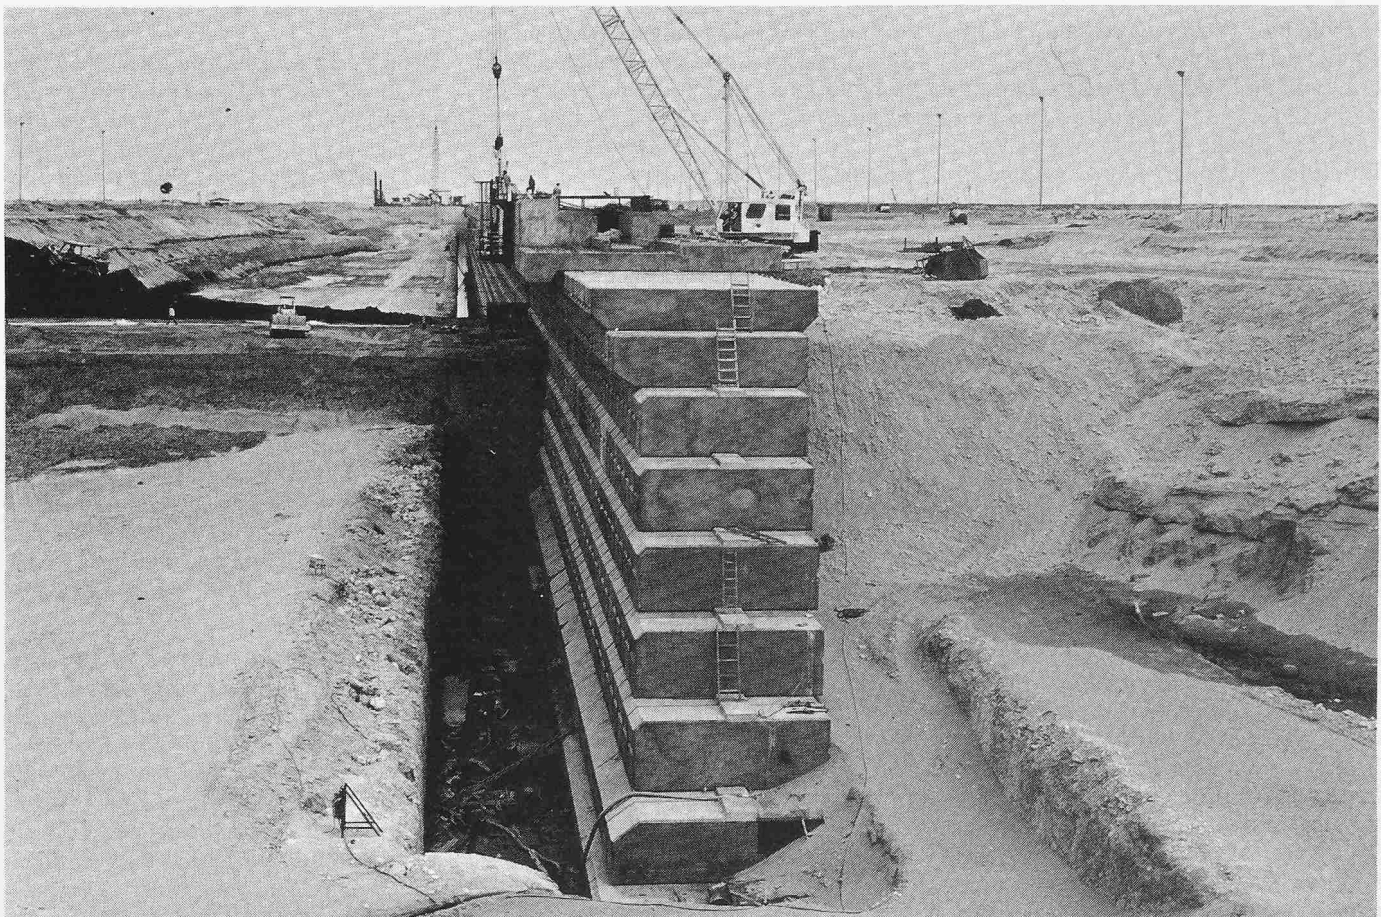
Bild 18. Hafenanlage Jebel Ali. Total 1,5 Mio. m³ Beton

crow Middle East (Sir William Halcrow and Partners, London) projektiert und durch den Mina Jebel Ali Unternehmer in *trockener Bauweise* gebaut. Als Besonderheiten sind die *Ausmasse der Mauer* und die *Herstellung in Vorfabrikation* hervorzuheben (Bild 17 und 18). Die Hinterfüllung wurde im hydraulischen Verfahren eingeschwenkt. Diese Auffüllungen wiesen unterschiedliche Schichten auf und waren für die Fundation der grossen 30 000 t Alumina Silos ungeeignet. Für die Untergrundbehandlung mit Vibrokompektion mussten sie vollständig ausgehoben werden. Setzungsmessungen an den bisher mehrfach voll belasteten Silos zeigten, dass sich diese Massnahme gelohnt hat. Der neue Industriehafen «Jebel Ali» wurde offiziell im *Februar 1979* beim Besuch der Königin Elisabeth II. von Grossbritannien *eröffnet*.
