Die Kunstbauten an der N2/N8 bei Hergiswil

Anpassungen und Neubauten

Von Herbert Stalder und Pierre Lehmann, Hergiswil

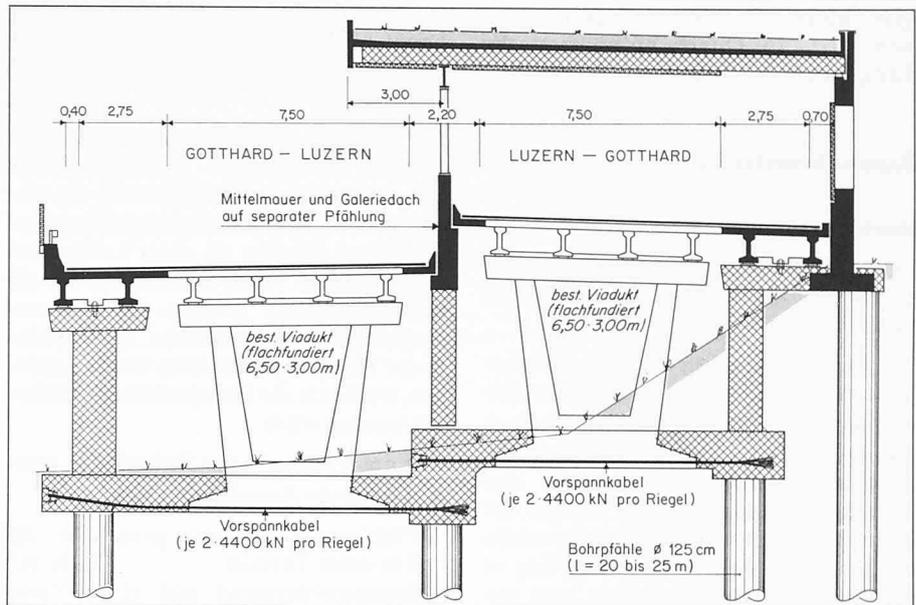
Bild 9. Viadukt Zwiden. Querschnitt. Ergänzung der bestehenden Brücken mit Änderung der Fundationsart

Aufgrund der durchgeführten Untersuchungen kamen die verantwortlichen Stellen zum Schluss, den labilen Hang, der allerdings aufgrund der seit Jahren durchgeführten Messungen praktisch keine Bewegungen zeigt, *nicht zusätzlich zu belasten*. Die Lösung, die sich aus diesen Randbedingungen ergab, zeigt Bild 9.

Beim Ausbau der Standspuren berg- und talseits musste stark auf das bestehende Viadukt Rücksicht genommen werden (Bild 9). Die Stärke der Fahrbahnplatte wurde vom bestehenden Viadukt übernommen und beträgt 20 cm. Um die neue Fahrbahnplatte mit der alten biegesteif verbinden zu können, musste der alte Brückenrand entfernt werden. Gleichzeitig wurden die Fahrbahnübergänge, welche alle 13,70 m eingebaut waren und den Fahrkomfort stark störten, herausgenommen. Deshalb wurde die Fahrbahnplatte in diesem Bereich ausarmiert und zubetoniert, d. h. die Fahrbahnübergänge wurden durch Betongelenke ersetzt.

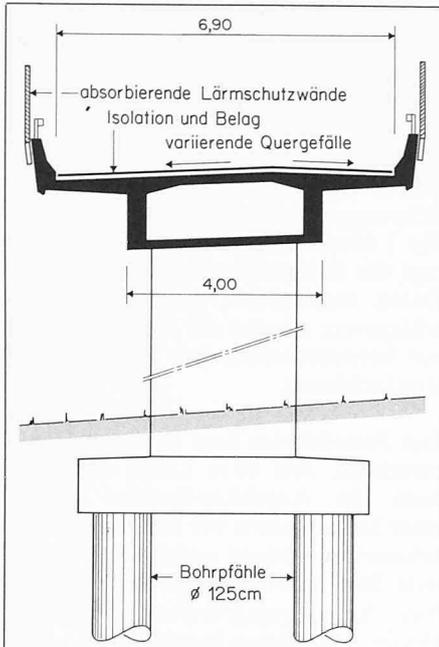
Bild 11. Rampenbrücke Ost. Normalquerschnitt

Der *Brückenquerschnitt* ist ein Hohlkasten (4,00 × 1,90 m bei Brücke Ost bzw. 4,00 × 1,50 m bei Brücke West) mit beidseitiger Auskrägung (Bild 11). Bei der Brücke Ost ergibt sich – infolge «S-förmiger» horizontaler Brückenkrümmung und minimalem Quergefälle der Standspur von 3 % nach aussen – ein Quergefälle von 6,1 % wechselnd bis zum Dachgefälle von 3 % bzw. 6,1 %. Diese Quergefälle wurden bereits im variablen Brückenquerschnitt mit dem Betonieren der Fahrbahnplatte erzeugt. Der Brückenrand (Typ New Jersey) wurde nachträglich betoniert. Er hat
