# Sanierung alter Betonbeläge für Mehrzweck-Sportplätze

Zeitschrift: **Schweizer Ingenieur und Architekt**

Band (Jahr): **101 (1983)**

## Sanierung alter Betonbeläge für Mehrzweck-Sportplätze

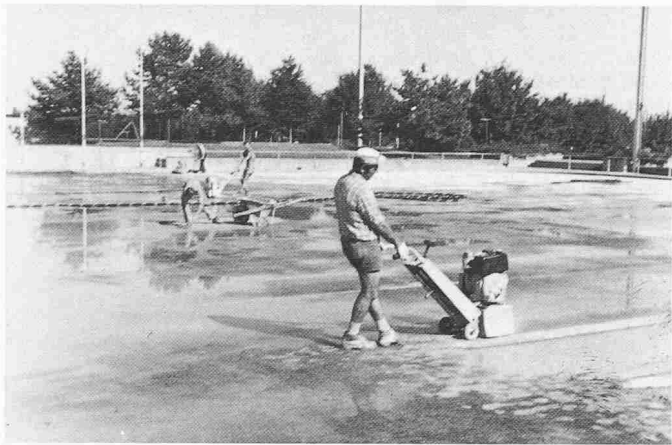
Bild 2. Untergrundbehandlung durch Überfräsen des Ortsbetons mit von-Arx-Aufrauhergerät. Ausgegalisieren von ausgespitzten Stellen. Kontergefälle und Vertiefungen mit Giessmörtel aufgiessen, Quarzsand einstreuen

- Überfräsen der Betonplatte mit Aufrauhergerät, kreuzweise in zwei Arbeitsgängen, zum Entfernen der korrodierten Betonschicht sowie Reinigen mit Druckwasser ab Hydrant.  
Preis/m<sup>2</sup>

- Evtl. Ergänzungsarbeiten für vorgängiges Ausgegalisieren von grösseren Unebenheiten und Beseitigung des Kontergefälles.  
Ausführung nach Aufwand in Regie.

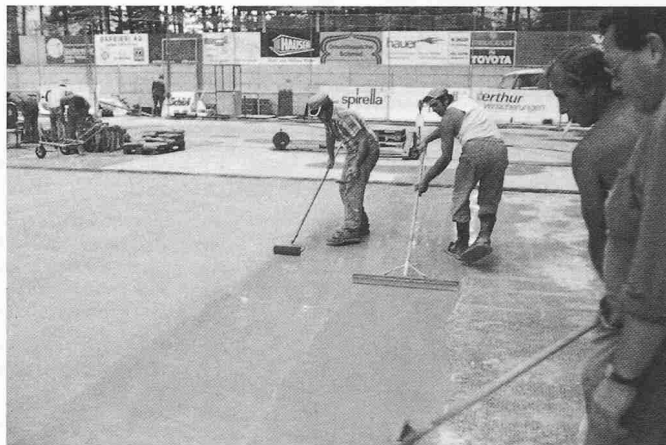
Bild 3. Giessmörtel (1,2 mm) wird mit gezahnter Gummirakel aufgetragen und verteilt. Eingeschlossene Luft wird mit einer Stachelwalze ausgetrieben und die Oberfläche ausgegalisiert. Im Hintergrund Teil der Mischstation: Mörtelaufbereitung mit Beba-Mischer

- Belagsarbeiten: Giessmörtel, Typ fein, zementgebundener, kunststoffvergüteter 2-Komponenten-Giessmörtel, etwa 5 mm, einlagig auf die vorbereitete Betonplatte aufgetragen. Verbrauch etwa 10 kg/m<sup>2</sup>, Preis/m<sup>2</sup>.  
Material-Mehrverbrauch für Ausgegalisierung von Vertiefungen, Liefern und Ein-
