Zeitschrift: **Schweizer Ingenieur und Architekt**

Band (Jahr): **104 (1986)**

### Renesco-Bauwerksuntersuchungen

### Renesco-Bauwerksuntersuchung am Fussballstadion «Schützenwiese» in Winterthur.

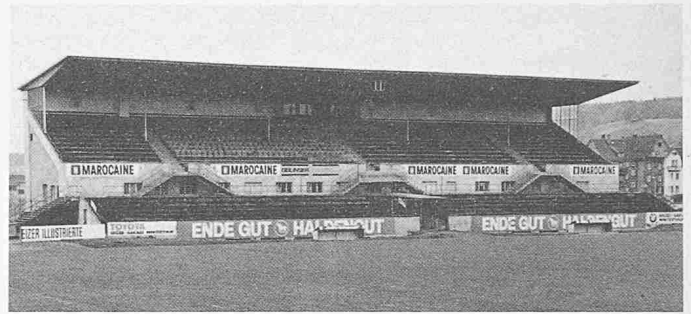
Bild 1. Tribüne der Sportanlage Schützenwiese in Winterthur

Das aus den späten Fünfzigerjahren stammende Fussballstadion «Schützenwiese» in Winterthur ist seit längerer Zeit baulich nicht im besten Zustand. In jüngster Zeit verschlechterte sich der Zustand des Bauwerkes weiter. Nach den Tribünen-Katastrophen in England und nach dem Unglück im Hallenbad Uster musste die Frage einer Einsturzgefahr der Estrade genau geprüft werden.

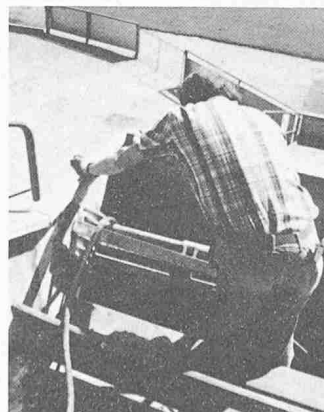
- Durchführen von insgesamt 37 Kernbohrungen aus allen Schichten der Konstruktion;
- Laboruntersuchung aller Materialkriterien anhand der Kernbohrungen: Festigkeiten, Beständigkeiten, insbesondere Frostbeständigkeit, Sättigungskennwerte, Gefügequalität (Baustoffkonzept, Gefügeschäden, Schadenursachen/Ausmass), Karbonatisierung, Fremdversalzung;

Bild 3. Kernbohrungen werden an 37 kritischen und wichtigen Stellen ausgeführt. Sie umfassen alle Schichten der Konstruktion
