N3, Walenseeautobahn: Tunnel Quarten

Geologie

Übersicht

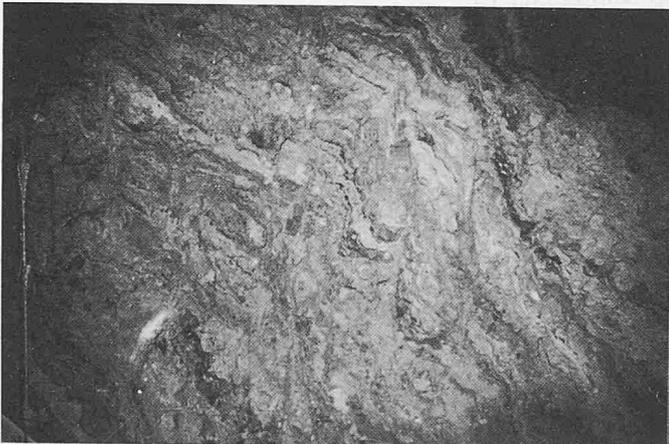
Bild 5. Rheingletschermoräne, sehr kompakt gelagert mit Abbauspuren

Moränenablagerungen. Diese enthalten teilweise viel aufgearbeitetes Felsmaterial. Daneben stehen in der Regel glazial überprägte Bergsturzelikte an. Die verschiedenartigen Lockergesteinsarten lösen sich in lateraler und vertikaler Richtung laufend ab, was zu einer linsenartigen Verteilung der verschiedenen Typen führt, Bilder 5 bis 7.

Die Rheingletschermoräne besteht aus einer siltig-sandigen und vorwiegend schwach bis mässig tonigen Grundmasse mit eingelagerten Kiesen und Blöcken, wobei die Geschiebe oft gerundet sind und das Material in der Regel kompakt gelagert ist. Im Tunnelbereich wurde ein mässiger Blockanteil mit Blöcken bis 30, zum Teil bis 80 cm Durchmesser festgestellt. Gelegentlich stiess der Vortrieb auf Blöcke von 1 m bis 5 m Durchmesser. Infolge des in der Regel erheblichen Gehaltes an Feinanteilen liegt gemäss VSN-Norm fast durchwegs GM-GC- und GM-ML-Material vor, untergeordnet tritt GC-CL- und selten GM-Material auf.

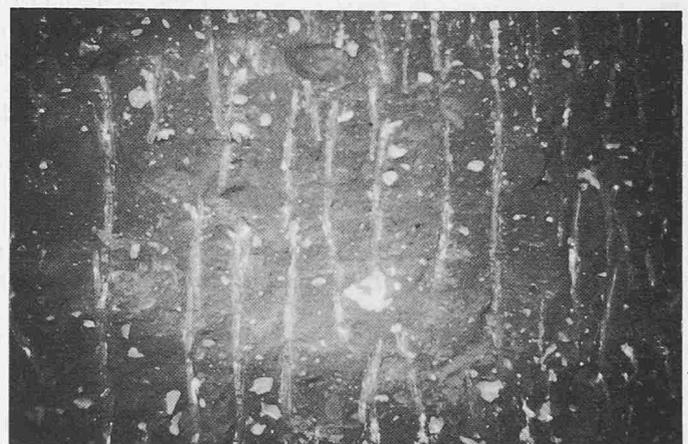
Bild 6. Glazial verschürftes Bergsturzmaterial

Das Bergsturzmateriale im Westteil des Tunnels Quartenschiefer besteht im unteren Teil des Profils fast ausschliesslich aus eckigen, zum Teil kantengerundeten Dolomittrümmern bis rd. 15 cm Durchmesser mit sandig-siltiger Grundmasse in vorwiegend kompakter Lagerung. Daneben finden sich darin eingelagert auch Trümmer von Quartenschiefern. Fremdmaterial fehlt fast vollständig. Es scheint sich dabei um glazial überprägte und aufgearbeitete Bergsturzelagerungen innerhalb oder an der Basis der Moräne zu handeln. Gemäss VSN-Norm liegt GM-ML- und untergeordnet GM- und SM-Material vor.

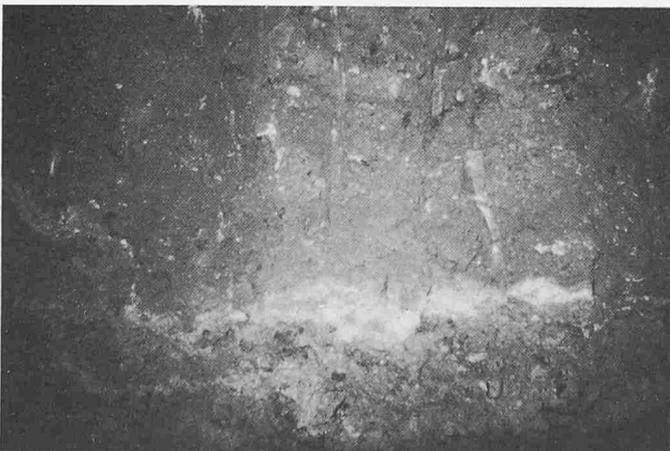
Bild 7. Lokalmoräne über Bergsturzmaterial

Die Lokalmoränen weisen oftmals einen erhöhten Gehalt an örtlichem Aufarbeitungsmaterial (zum Teil aufgearbeitetes Bergsturzmateriale) in Form von Quartenschiefer- und Dolomittrümmern auf; diese Typen bilden den Übergang zu denjenigen mit überwiegendem Anteil an Lokalmaterial, bei welchen die Quartenschiefer in der Regel vorherrschen. Die Kornverteilung ist ähnlich derjenigen der Rheinmoräne, doch besteht die Kies- und
