# Die Perronhallen: Sanierung und Anpassung der Hallen aus der Jahrhundertwende

## Die Perronhallen

Sanierung und Anpassung der Hallen aus der Jahrhundertwende

VON FRANZ HAAS,  
LUZERN

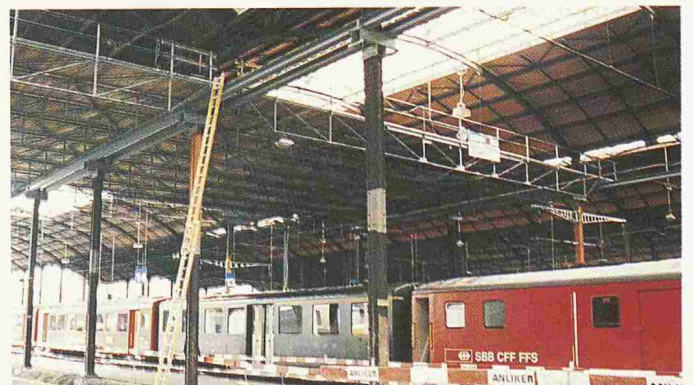
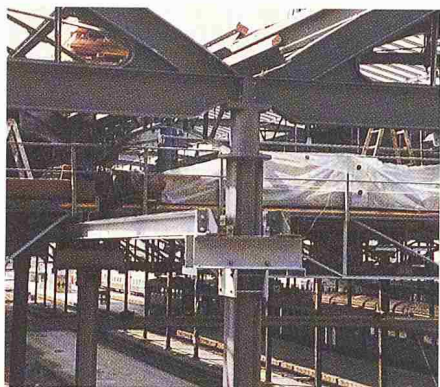
Bild 4. Nördliche Hallenverlängerung mit Schutz- und Arbeitsbühne

- Südliche Verlängerung der Hallen V und VI um 15 bzw. 83 m
- Nördliche Verlängerung der Hallen I bis VI um 7,5 m

Die bestehenden Perronhallen wurden mit den heutigen technischen Möglichkeiten verlängert und in nahezu gleicher Querschnittsform erstellt. Die neuen Bauteile wurden in Schweisstech-nik gefertigt. Das Zusammenfügen der neuen Bauteile mit der alten Bausubstanz erfolgte mittels HV-Schrauben. Da die Niettechnik heute nicht mehr zur Verfügung steht, war es unser Anliegen, die alten Formen möglichst vollkommen zu kopieren, damit der Unterschied nur dem genauen Betrachter erkennbar ist.
