Betonschäden - Betonsanierung: Gegebenheiten und Ansprüche der Praxis - Erfolg und Risiko der Betonsanierung

Autor(en): **Romer, Albert**

Zeitschrift: **Schweizer Ingenieur und Architekt**

Band (Jahr): **108 (1990)**

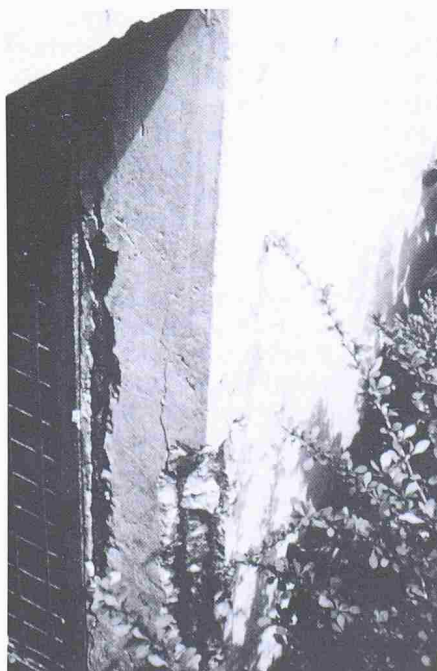
Bild 1. Verwitterungsschäden im Hochbau

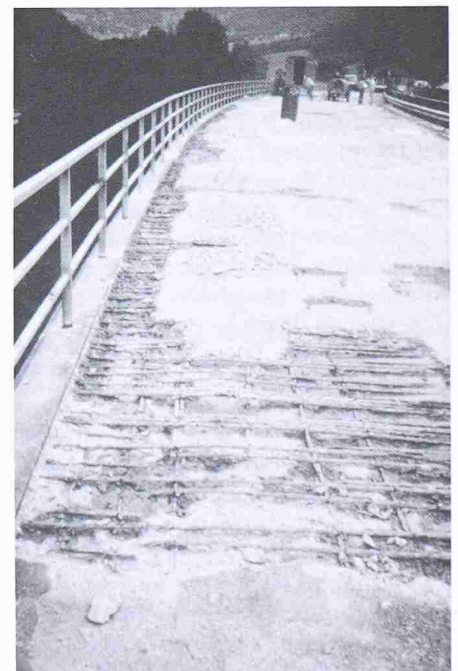
Bild 2. Verwitterungsschäden im Tiefbau

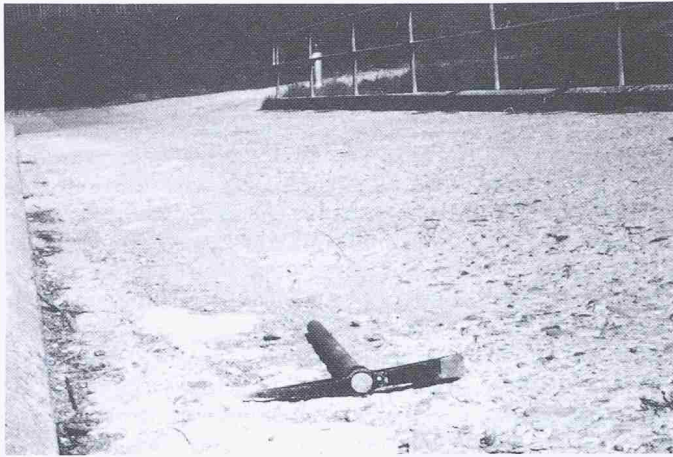
Bild 6. Tiefbau: Substanzverlust Abwitterung, Frosttausalzschäden

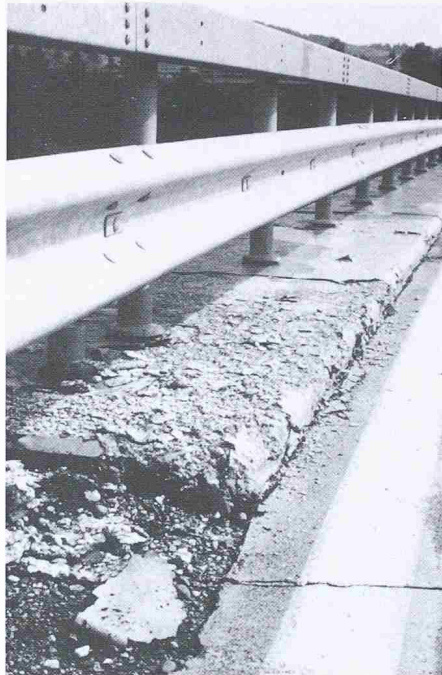
Bild 14. Zu dichter Schutzanstrich auf Betonkonsole. Kondensate darunter erhöhen Frostdruck, zusammen mit eingeschlossenen Chloriden sogar Frosttausalzbelastung. Der Beton wurde bei der Brücke dadurch überfordert

penetration und Wasser aufweist, dies aber nur bei einer Diffusionsrate, welche dem darunterliegenden Beton schlecht bekommt. Es ist dies ein veranschaulichendes Beispiel, wie wichtig es ist, die objekt- und betonspezifischen Erfordernisse aufeinander abzustimmen, hier also die zumutbaren Kondensaten und resultierenden Frostdrücke unter einer relativ dichten Beschichtung zu erkennen.

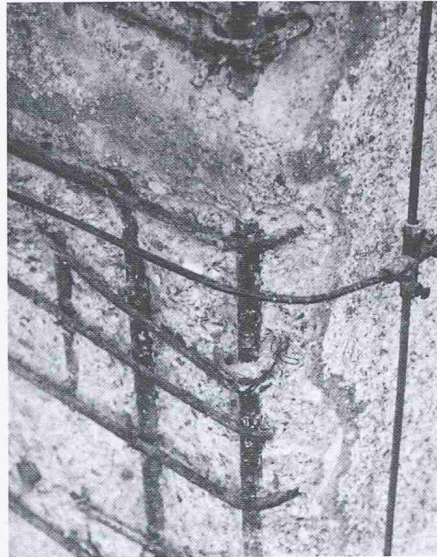
Bild 16. Der mineralische Putz verhin-derte über lange Zeit Karbonatisierung des Betons. Durch die Putzdichtigkeit entstand aber ungünstig hohe Betonfeuchtigkeit, was nach Betonkarbonatisierung zu totalen Korrosionssprengschäden führen musste. Detail Fassade Objekt Bild 17 1987 vor der Spritzbeton-Gesamterneuerung Armierungsüberdeckung.

schleisschicht optimale Schutzwirkung auch vor Betonkarbonatisierung darstellen. Er kann aber auch infolge seiner zu hohen Dichtigkeit zu einer Feuchtigkeitsaufschaukelung im Beton beitragen, was dann bei dennoch nachfolgender Betonkarbonatisierung zu idealen Bedingungen für eine sehr starke Armierungskorrosion mit plötzlichen Abplatzschäden führen kann.
