# Mauerwerksanierung als Substanzerhaltung: Umbau und Gesamtsanierung des Altersheims Pfrundhaus, Zürich

Autor(en): **Weber, Peter**

# Mauerwerksanierung als Substanzerhaltung

Umbau und Gesamtanierung des Altersheims Pfrundhaus, Zürich

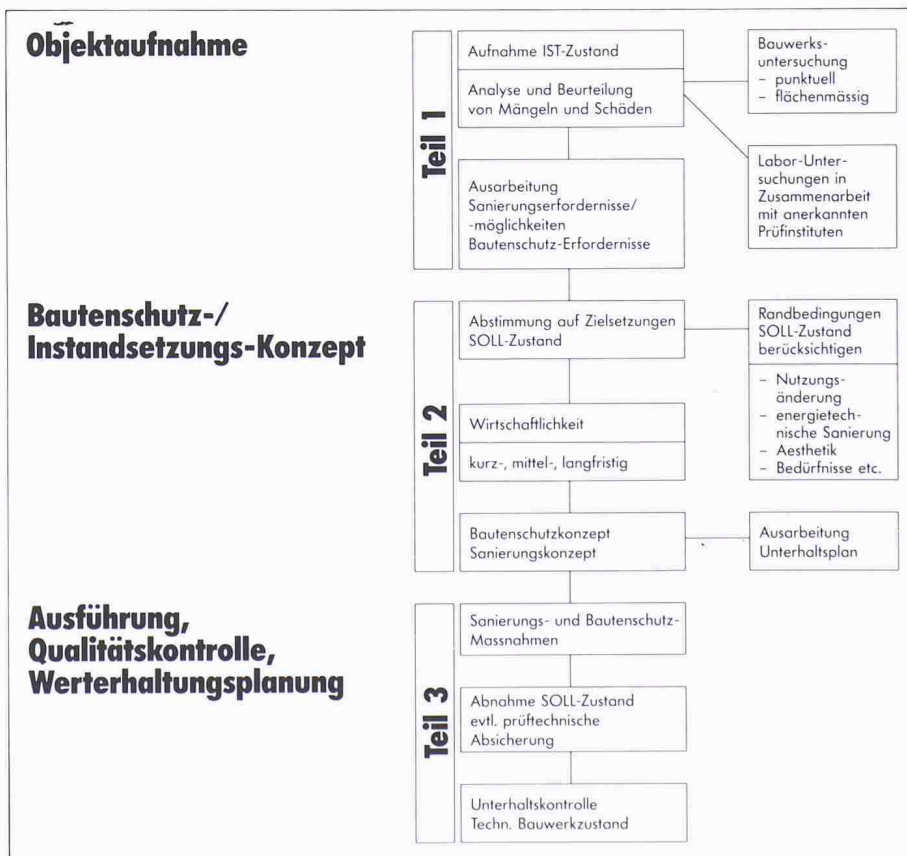
Bild 1. Ablaufschema der Mauerwerksanierung

Die Durchführung einer Mauerwerksanierung sollte immer in drei Phasen erfolgen (Bild 1). Dieser Grundsatz wurde auch beim Pfrundhaus angewandt:

1. Objektaufnahme (Ist-Zustands-Analyse)
2. Bautenschutz-/Instandsetzungskonzept

3. Ausführung, Qualitätskontrolle, Werterhaltungsplanung.

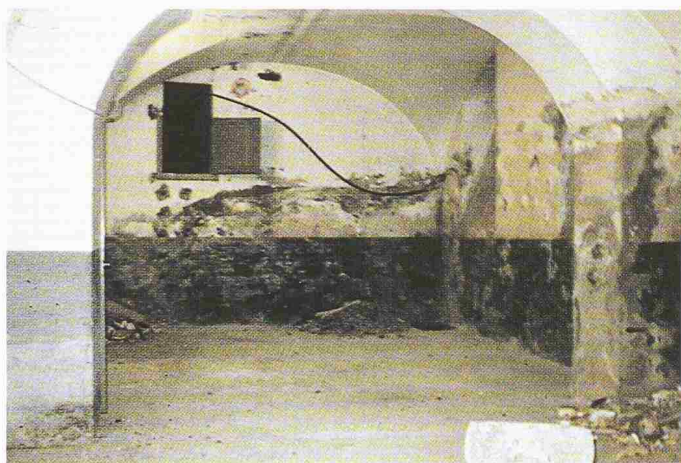
Bild 7. Mauerwerkschäden im Gewölberaum

- Horizontalsperren gegen aufsteigende Feuchtigkeit an Aussen- und Zwischenwänden (Bilder 4-6).
- Luftporen-Sanierputze
- Gewölbesanierungen (Bilder 7-9)
- Abdichtungsinjektionen gegen Wassereindringen
- Abdichten von Werkleitungseinführungen im Mauerwerk
- Abdichtungen in den Anschlussbereichen Bodenplatten/Pfeiler/Wände (Bilder 10 und 11)
- Dilatationsabdichtungen zwischen Alt- und Neubau

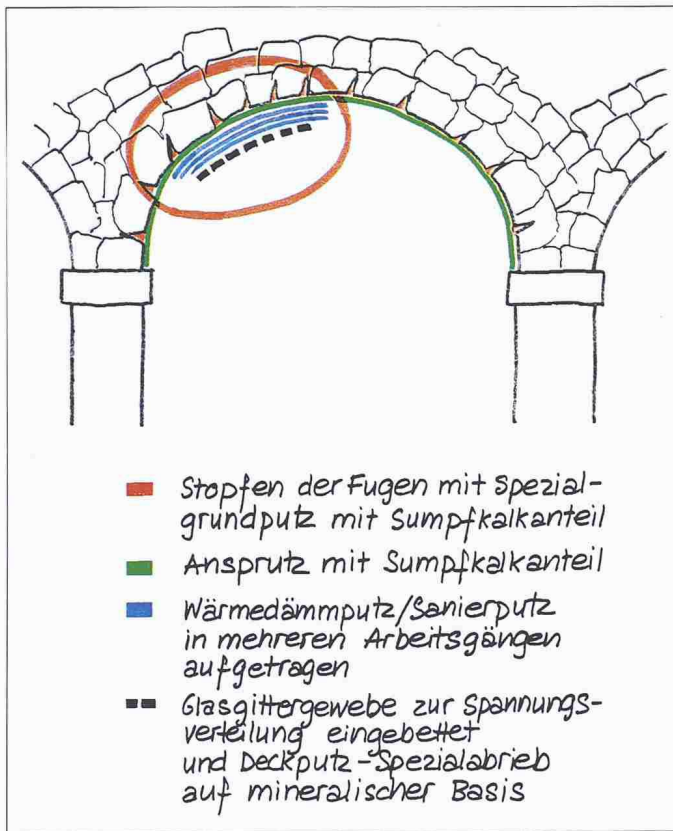
Bild 9 (links). Gewölbesanierung

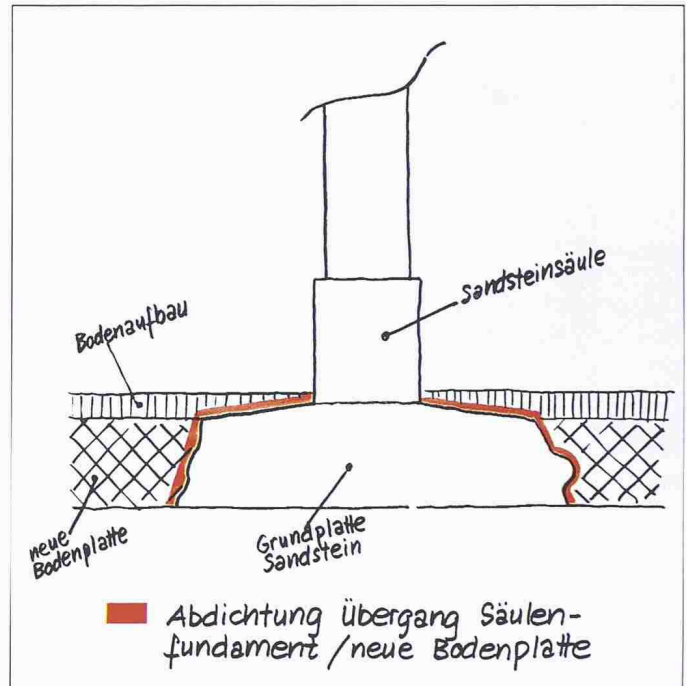
Bild 10. Abdichtungen Pfeiler

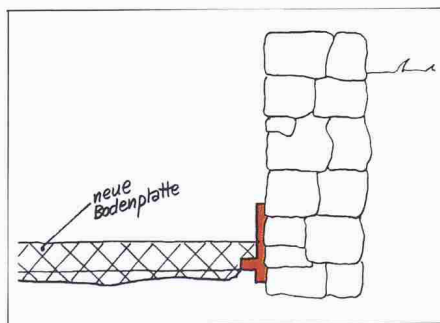
Bild 11. Abdichtungen im Anschlussbereich Bodenplatte/Wände
