# Mauerwerksanierung als Substanzerhaltung: Umbau und Gesamtsanierung des Altersheims Pfrundhaus, Zürich

Zeitschrift: **Schweizer Ingenieur und Architekt**

# Mauerwerksanierung als Substanzerhaltung

Umbau und Gesamtanierung des Altersheims Pfrundhaus, Zürich

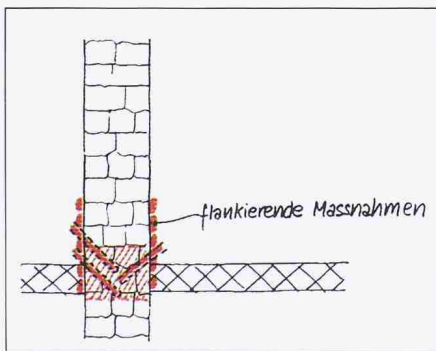
Bild 4. Horizontalsperre für Zwischenwände

- Horizontalsperren gegen aufsteigende Feuchtigkeit an Aussen- und Zwischenwänden (Bilder 4-6).
- Luftporen-Sanierputze
- Gewölbesanierungen (Bilder 7-9)
- Abdichtungsinjektionen gegen Wassereindringen
- Abdichten von Werkleitungseinführungen im Mauerwerk
- Abdichtungen in den Anschlussbereichen Bodenplatten/Pfeiler/Wände (Bilder 10 und 11)
- Dilatationsabdichtungen zwischen Alt- und Neubau

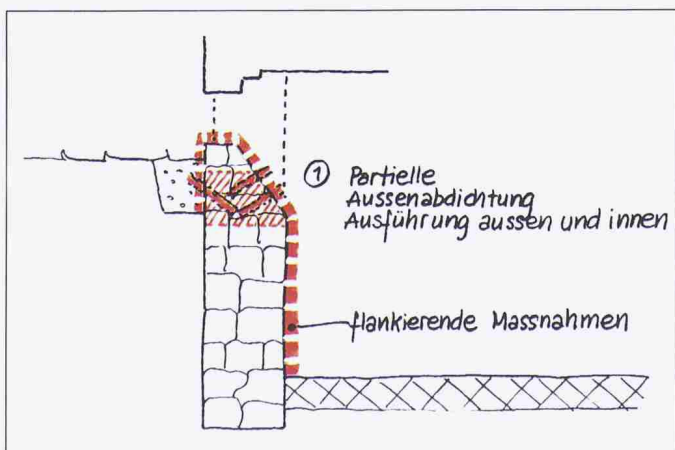
Bilder 5 und 6. Horizontalsperren für Aussenwände
