# Ein Dachausbau in der Berner Altstadt: zu den Bauten an der Herrengasse 3, 5 und 7

# Ein Dachausbau in der Berner Altstadt

Zu den Bauten an der Herrengasse 3, 5 und 7

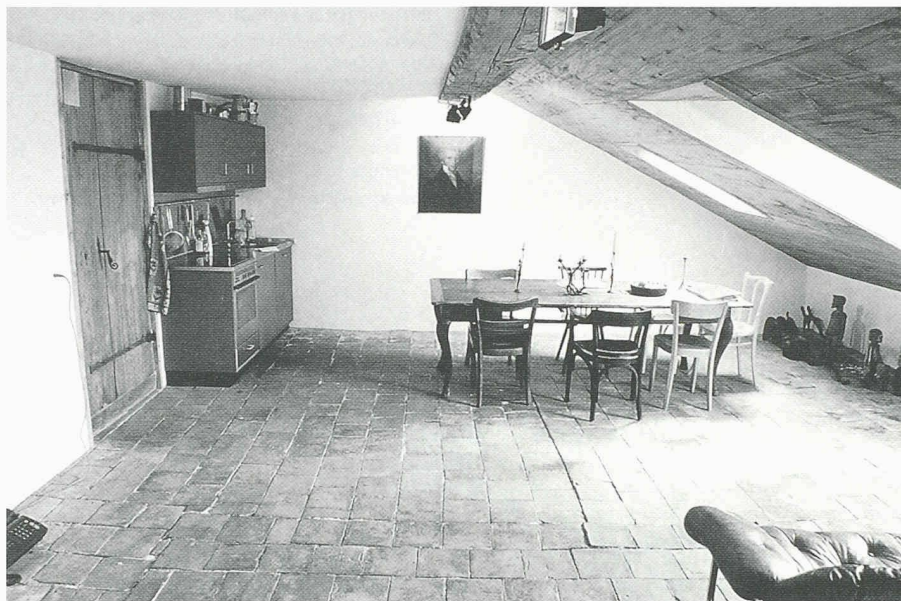
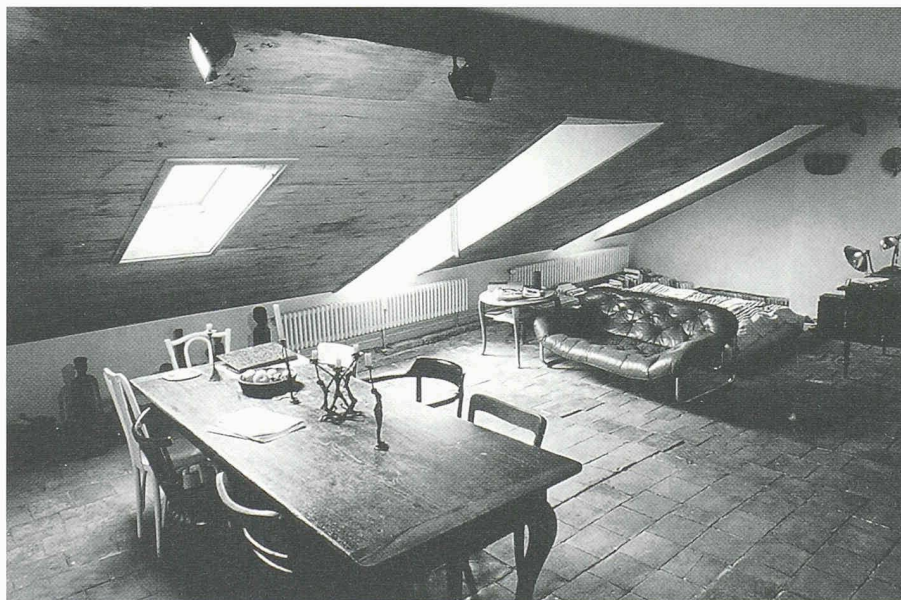
Herrengasse 5:

Küchenkombination, links daneben wiederverwendete Estrichtüre

Wohn- und Essbereich

Estrich und Wohnungszugang

Der Dachumbau von Herrengasse 5 ist von besonderem Interesse, weil die gewählte Lösung ein Nebeneinander von verschiedenen Nutzungen erlaubt. Mit dem bereits bestehenden Zugang über das Treppenhaus und dem einfachen Pfettendach boten sich gute Bedingungen, das Dachvolumen als Wohnung zu nutzen. Auf der südlichen, der Aare und den Alpen zugewandten Seite konnte eine neue Lukarne und ein Dachflächenfenster eingebaut werden. Damit ergab sich mit dem schon bestehenden Dachhäuschen zusammen genügend Belichtungsfläche für die Bewilligung einer 50 m<sup>2</sup> grossen Einraumwohnung mit Badezimmer und Entrée. Die übrige Fläche belegen Estrichabteile, der Vorplatz und Treppenabgang, die Gasheizung und eine offene Waschküche.

ten Teil des Estrichs wurde durch Einbau einer einfachen isolierten «Kiste» mit vergleichsweise geringen Kosten ein selbstständiger Wohnraum geschaffen, der allen Bedürfnissen eines modernen Einpersonenhaushalts gerecht wird. Der übrige Raum blieb frei und bis unter den First einsehbar. Seine Temperatur schwankt den Jahreszeiten entsprechend, der Raum ist aber immer vor Regen geschützt und macht das Haus in seiner ganzen Ausdehnung und seiner alten Konstruktionsart erlebbar. – Die Bauuntersuchung deckte zudem eine einfache, aber schmuckvolle Randfassung des Vorgängerbaus auf: In Grisailletechnik waren schwarzweissgraue Streifen mit einer feinen roten Linie um die Pfetten und entlang der Dachschrägen geführt. Ob dieser Befund die Bewohnung desselben Dachs schon vor 450 Jahren belegt, möge hier offenbleiben.

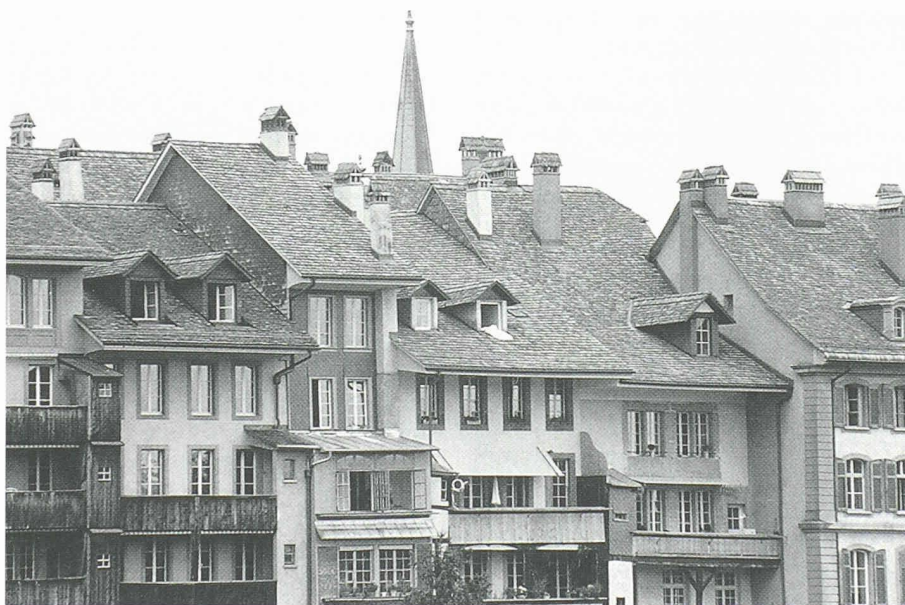
Dachansichten vom Aarehang aus.  
Unten nach der Renovation
