Zeitschrift: **Schweizer Ingenieur und Architekt**

Peter Püntener, Altdorf

Hochwasser im Kanton Uri

Ein historischer Rückblick und das Hochwasser vom 24./25. August 1987

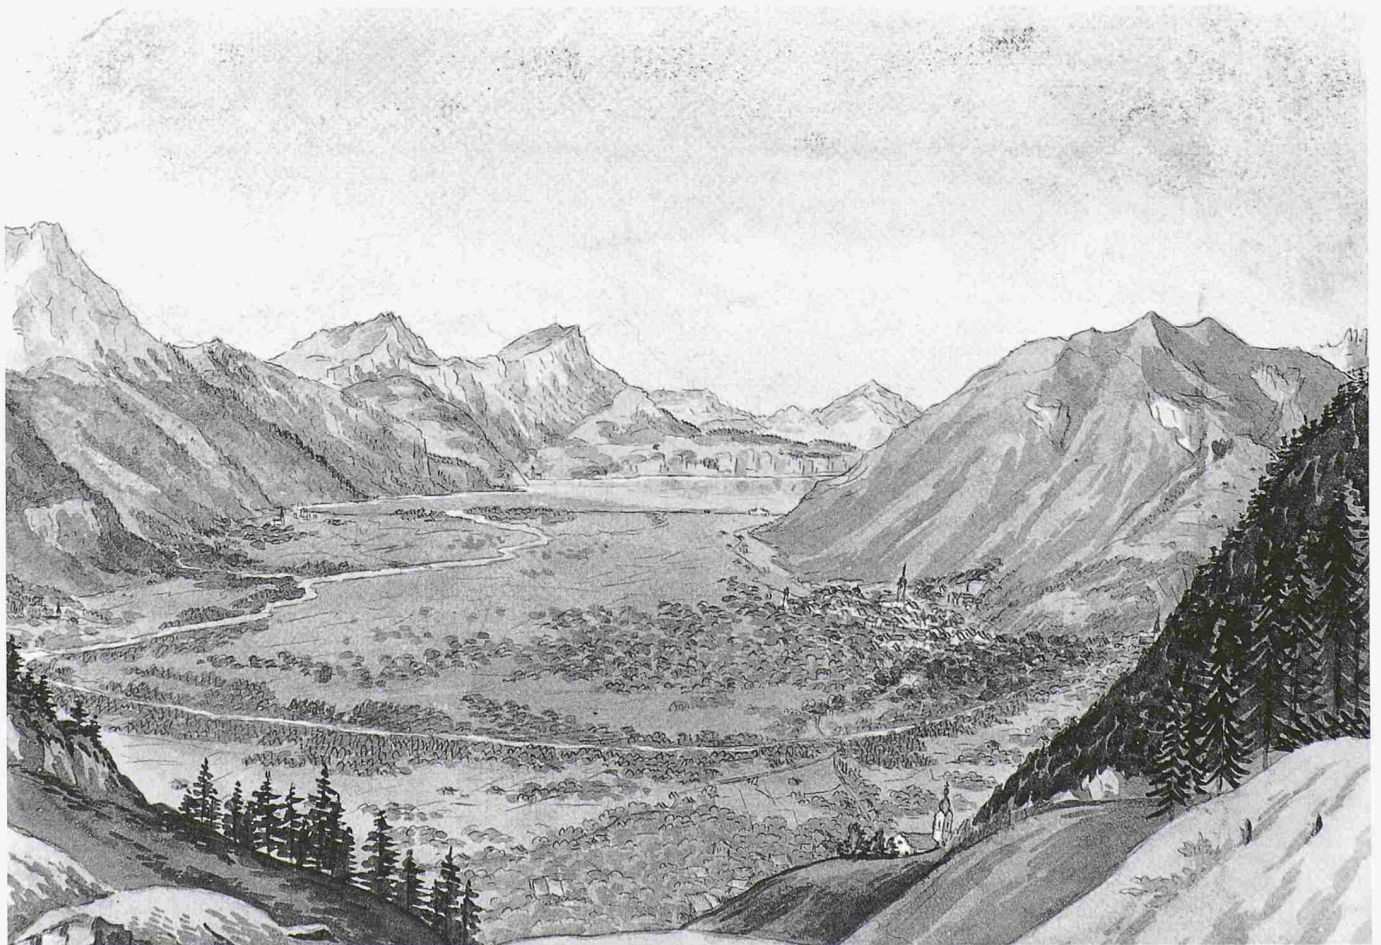
1

Die Reuss 1822 (aus: Skizzen und Landschaften aus Uri II von Karl Franz Lusser, S. 219)

In früheren Zeiten floss die Reuss mäandrierend durch die Reussebene dem Urnersee zu (Bild 1). Seitdem der Mensch in dieser Gegend sesshaft wurde, kämpfte er gegen die Gefahren, die vom Fluss ausgingen. Verschiedene Ereignisse sind überliefert, die das Ausmass des zerstörerischen Hochwassers von 1987 erreichten oder sogar übertrafen (1342, 1480, 1511, 1570, 1599, 1640, 1762, 1834, 1839, 1868). Im 19. Jahrhundert häuften sich die Überschwemmungen. Jahrzehnte nach dem Dammbau anfangs des 20. Jahrhunderts kam es in jener Nacht im August 1987 zu einer verheerenden Überschwemmung. Sie gab den Anstoss zum Gesamtkonzept Reuss, dem eine neue Schutzphilosophie zugrunde liegt.

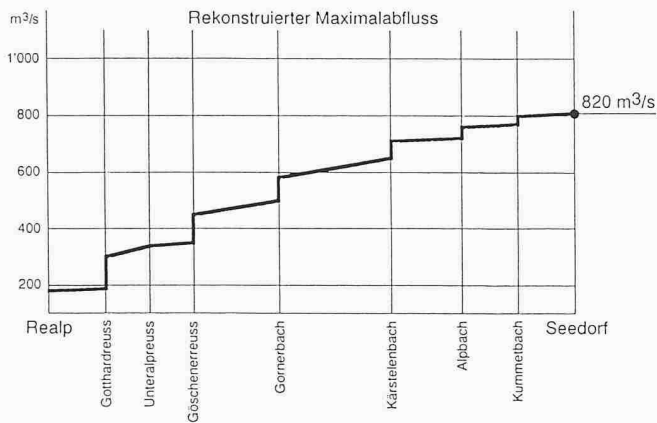
2
Hochwasser 1987, Längenprofil des Hochwasserabflusses (oben links)

Von Realp bis Seedorf traten Maximalabflüsse auf (Bild 2), die aufgrund der Hochwasserspuren rekonstruiert werden konnten. Bei der Messstation in Seedorf wären - hätte die gesamte Wassermenge erfasst werden können - 820 m³/s registriert worden. Die nach dem Ereignis durchgeführten hydrologischen Untersuchungen zeigten, dass die Abflussspitzen noch erheblich grösser ausgefallen wären,

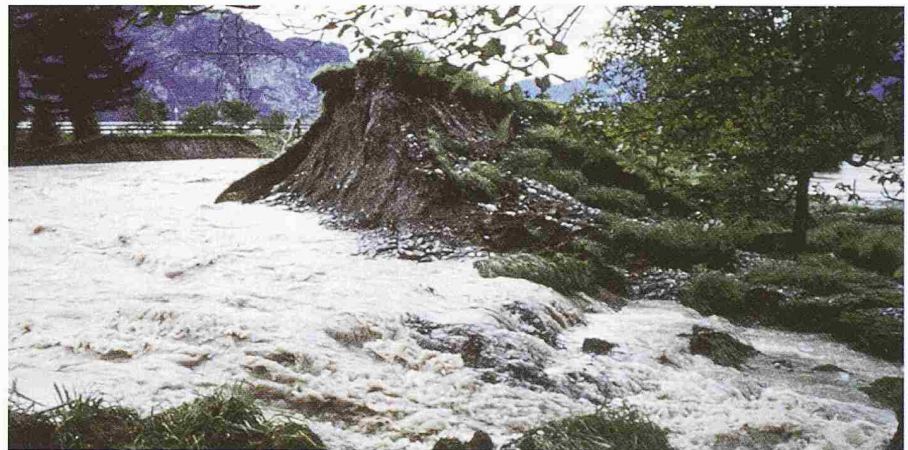
4
Dammbruch, Zustand nach dem Hochwasser 1987

Durch die massive Überlastung brachen die teilweise über 100-jährigen Dämme des alten Reusskanales an drei Stellen (Bild 4). Grossflächige Überflutungen mit

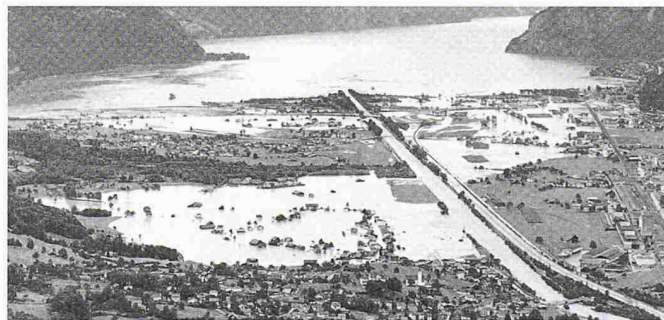
5
Überflutungen der Reussebene nach dem Hochwasser 1987

schweren Schäden an Siedlungen, Infrastrukturanlagen und Kulturland zwischen Attinghausen und dem Urnersee waren die Folge (Bild 5).

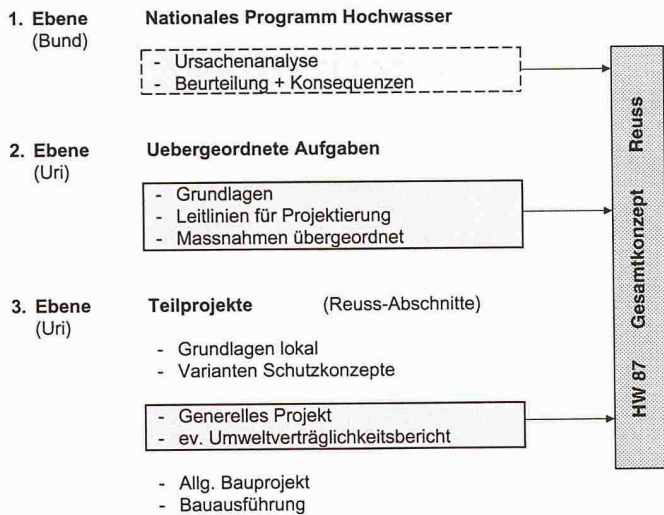
6

Planungen auf drei Ebenen nach dem Hochwasser 1987, Gesamtkonzept

In der zweiten Phase wurde auf drei Ebenen geplant (Bild 6). Der Bund ergründete wissenschaftlich die Ursachen des Hochwassers des Jahres 1987 und versuchte, Lehren für die Zukunft abzuleiten. Das Bundesamt für Wasserwirtschaft koordinierte diese Arbeiten, die im Sommer 1991 abgeschlossen wurden. Im Kanton Uri wurde zwischen übergeordneten Aufgaben und Teilprojekten unterschieden. Übergeordnete Aufgaben erforderten eine abschnittübergreifende Ausführung. So galt es, für die eigentliche Projektierung Grundlagen zu ermitteln und Leitlinien im Sinne einer «unité de doctrine» aufzustellen. Gewisse Massnahmen, z.B. der Hochwasseralarm, orientieren sich nicht nach den Abschnittsgrenzen und mussten demzufolge ebenfalls übergreifend angegangen werden. Die eigentliche Projektierung erfolgte dann auf der Ebene der Teilprojekte. Das gesamte Programm hat eine Laufzeit von 15 Jahren (1993 bis 2007).
