Artikel: Schwarzwaldbrücke in Basel: Beispiel einer Bauwerkserhaltung
Autor: Lardi, Rodolfo / Abt, Lukas
DOI: <https://doi.org/10.5169/seals-80117>

Schwarzwaldbrücke in Basel

Beispiel einer Bauwerkserhaltung

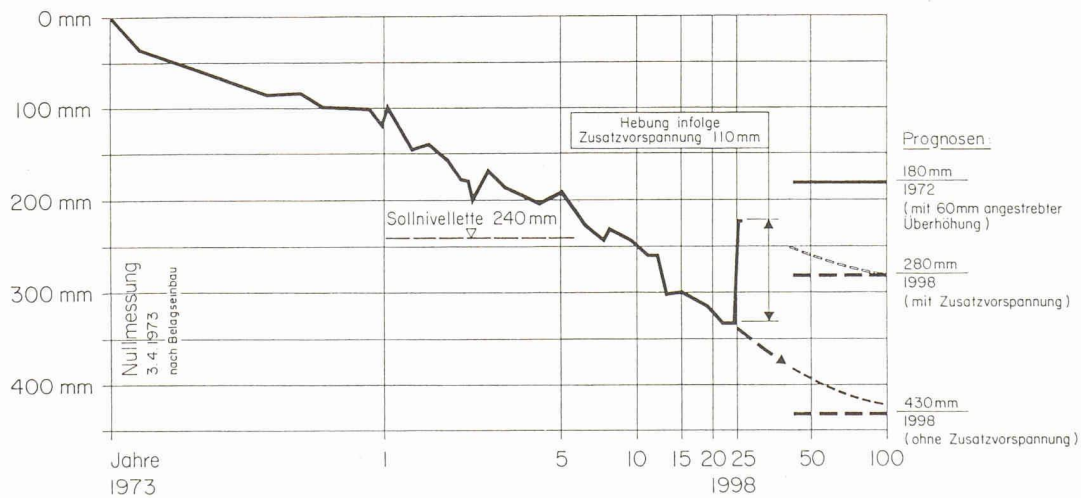
2
Gemessene Durchbiegungen des Scheiteltgelenkes
3
Veränderung des Spannungszustandes

me der Durchbiegungen aufweist. Bild 2 zeigt den Verlauf der Scheiteleinsenkung des Hohlkastens K2 in Abhängigkeit der logarithmisch aufgetragenen Zeitachse. Hierbei ist zu beachten, dass die Durchbiegung des Scheitelgelenkes bei unterschiedlichen Temperaturen sowohl der Umgebung wie auch des Brückenkörpers gemessen wurde. Die konventionelle optische Messung zeigte bei den Temperaturschwankungen und den Vibrationen ihre Anfälligkeit auf Ungenauigkeiten. Weiter konnten die innen liegenden Hohlkästen infolge Sichtbehinderungen wie z.B. Lärmschutzwände nur teilweise konventionell eingemessen werden. Aufgrund der beobachteten Unzulänglichkeiten ist im Frühjahr 1997 ein vom «Institut de Statique et Structures – Béton Armé et Précontraint» der Eidgenössischen Technischen Hochschule in Lausanne entwickeltes System für Langzeitmessungen [3] – ein hydrostatisches Nivellement – in allen vier Hohlkästen installiert worden. Diese hydrostatische Nivellierung beruht auf dem Prinzip der untereinander verbundenen Gefässe mit einer sich frei ein spielenden, horizontalen Flüssigkeitsoberfläche. Dieses System hat gegenüber dem konventionellen, optischen Nivellement den Vorteil, dass es auf elastische Durchbiegungen träge reagiert und dementsprechend die Erschütterungen infolge Verkehr ausgleicht sowie jederzeit ohne grossen Aufwand und an vielen Punkten abgelesen werden kann.

Aus Bild 2 ist weiter ersichtlich, dass die vom Projektverfasser prognostizierte Scheiteleinsenkung zum Zeitpunkt $t = \infty$ bereits zehn Jahre nach Fertigstellung des Bauwerkes erreicht worden ist. Eine Prognose nach dem heutigen Wissensstand ergab auf Grund einer auf dem bisherigen Verformungsverhalten basierenden Parameteranalyse eine voraussichtliche Scheiteleinsenkung nach Belagseinbau zum Zeitpunkt $t = \infty$ von rund 430 mm. Die beobachteten und prognostizierten Scheiteleinsenkungen stellen eine Beeinträchtigung der Gebrauchstauglichkeit der Schwarzwaldbrücke dar, beispielsweise durch Lachenbildungen, die im Winter vereisen. Die Tragsicherheit des Bauwerkes ist jedoch gewährleistet.

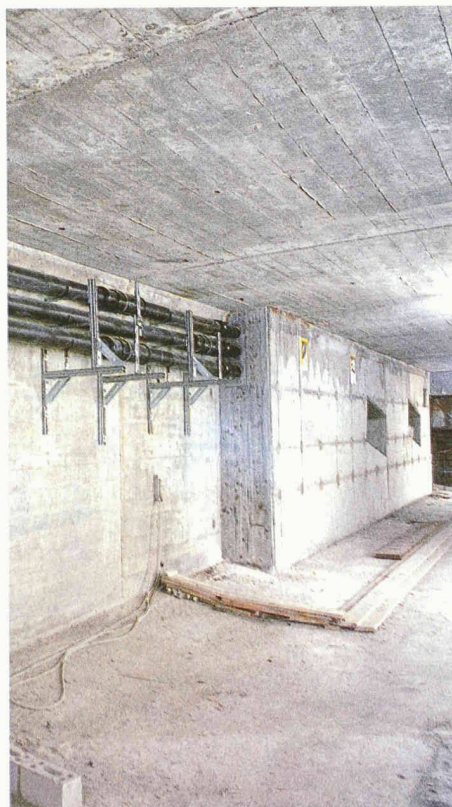
5

Endverankerung (vordere Bewehrung noch nicht verlegt)

Die Endverankerung der Kabelkräfte und deren Einleitung in den Brückenträger erfolgt über 54 cm dicke Stegvorbetonierungen (Bilder 5, 6). Zwecks optimaler Kraftübertragung wurden die Stege aufgeraut und mit Injektionsankern zur Kraftübertragung versehen. Die Vorbetonierung erfolgte über die volle Höhe der Stege, wobei die obere Anschlussfuge zur Fahrbahnplatte mittels Injektionen ausgepresst wurde. Wegen den unzähligen auf der unteren Bewehrung der Fahrbahnplatte liegenden Vorspannkabel konnten hier keine Injektionsanker gesetzt werden. Die Vorspannkräfte werden demnach vorerst in die Stege eingeleitet, von wo dann ein grösserer Anteil in die Fahrbahnplatte, ein geringerer Teil in die untere Kastenplatte abwandert. Die in den Stegen vorhandene Bügelbewehrung wird dadurch zusätzlich belastet. Sie genügt dieser erhöhten Beanspruchung knapp; auf eine Verstärkung derselben konnte verzichtet werden. Die entsprechenden Nachweise der Bügelbeanspruchung wurden an einem Fachwerkmodell mit flachen Beton-Druckdiagonalen vorgenommen (Bild 7).

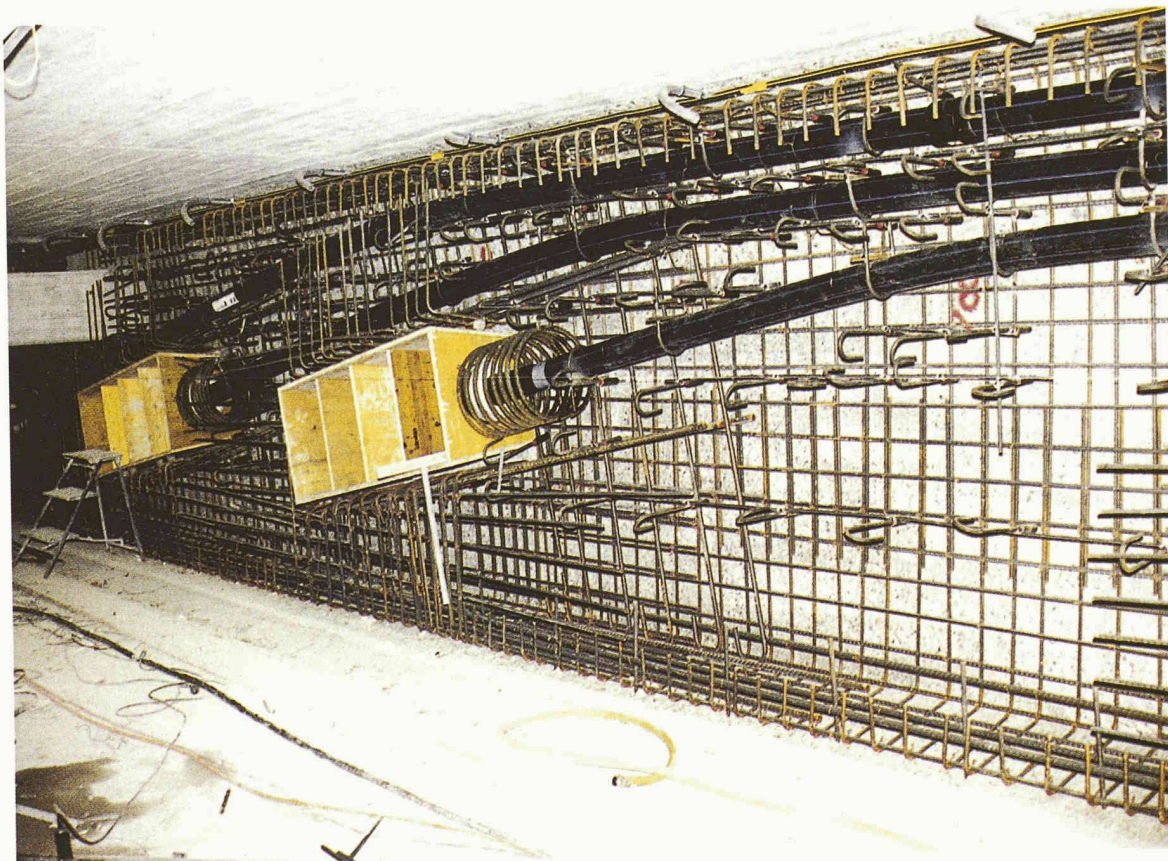
6

Endverankerung mit Stegvorbetonierung, provisorische
Kabelhalter am Steg

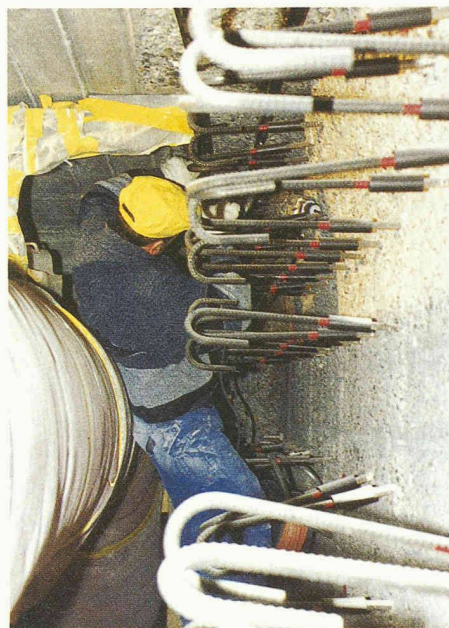
10

Zu den Brückenkästen waren vorerst zusätzliche Zugänge von den vorhandenen Uferstrassen mittels Durchbrüchen in den unteren Kastenplatten zu erstellen. Alsdann sind diverse Werkleitungen umgelegt worden, um an den Stegen knappen Platz für die Zusatzvorspannung zu schaffen. Sämtliche Arbeiten wurden ohne jede Behinderung des Verkehrs auf der Brücke ausschliesslich vom Kasteninnern aus ausgeführt; auf Durchbrüche in der Fahrbahnplatte konnte verzichtet werden (Bild 10).

Enge Platzverhältnisse neben Wasser- und Gasleitung
