Zeitschrift: Tec21
Herausgeber: Schweizerischer Ingenieur- und Architektenverein
Band: 127 (2001)
Heft: 20: Deckelbauweise mit Druckluftwasserhaltung

Vollflächig verklebte PVC-Dichtungsbahnen – ein Abdichtungssystem mit Zukunft

Im Kanton Graubünden werden Bauwerke unter Terrain seit rund 15 Jahren mit grossem Erfolg mit vollflächig verklebten PVC-Dichtungsbahnen abgedichtet. Mit konsequent durchgeführten Qualitätsprüfungen hat sich dieses System bewährt. Es hat heute einen Standard erreicht, der es für die entsprechenden Bauwerke empfehlenswert macht.

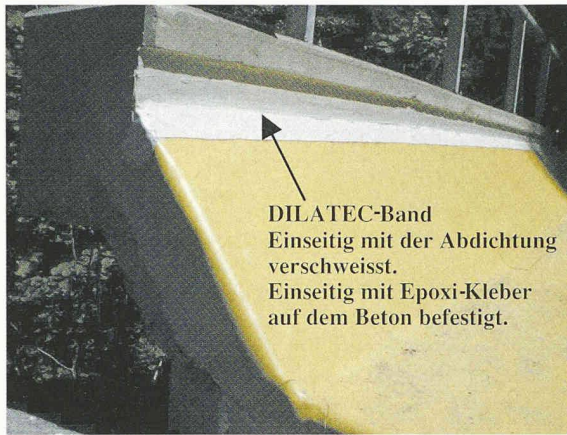
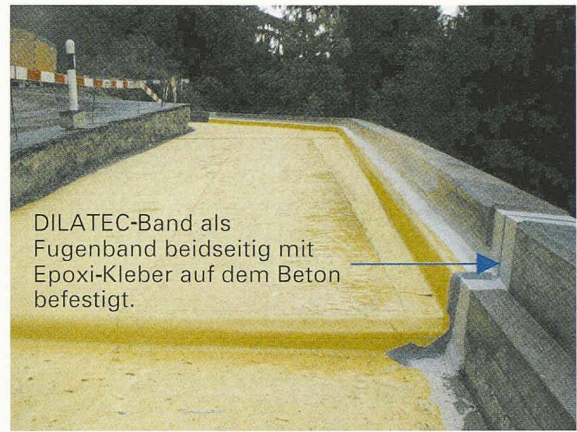
Abgedichtete Lehnbrücken

Als Beispiel sieht man in Bild 2 abgedichtete Lehnbrücken mit speziellen Details vor dem Einbau der Schutzmatten.

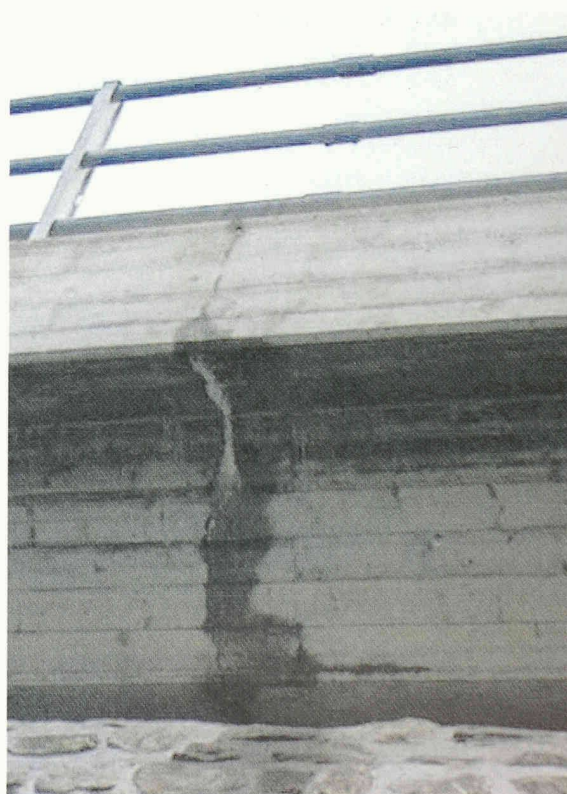
Unterwanderung aus dem nicht abgedichteten Kordon

1. Bei den Lehnbrücken gibt es vor allem bei denjenigen mit einer kleinen Auskragung immer wieder grössere Risse im Kordon, durch die das Wasser je nach Konstruktion bis zur Tragkonstruktion gelangen kann. Ein eindrückliches Beispiel ist in Bild 5 dargestellt. Bei diesem «Schadensbild» kann man auch mit einer noch so guten und fehlerfrei eingebauten Abdichtung nichts erreichen, weil diese nicht über den Konsolkopf geführt wird. Man kann aber folgende drei Konsequenzen ziehen: Entweder akzeptiert man die unästhetischen Stellen in den «Verschleissteilen» und macht

nichts, oder man beschränkt die Risse im Kordon mit konstruktiven Massnahmen. Und mit der aufwändigsten Lösung, die vor allem zur Anwendung kommt, wenn auch tragende Bauteile betroffen werden, verhindert man die Wassereindringung in diesem Bereich mit einer speziellen Abdichtung wie z.B. mit einer Beschichtung.
