# Vollflächig verklebte PVC-Dichtungsbahnen - ein Abdichtungssystem mit Zukunft

Autor(en): **Büren, Remigi von**

Zeitschrift: **Tec21**

Band (Jahr): **127 (2001)**

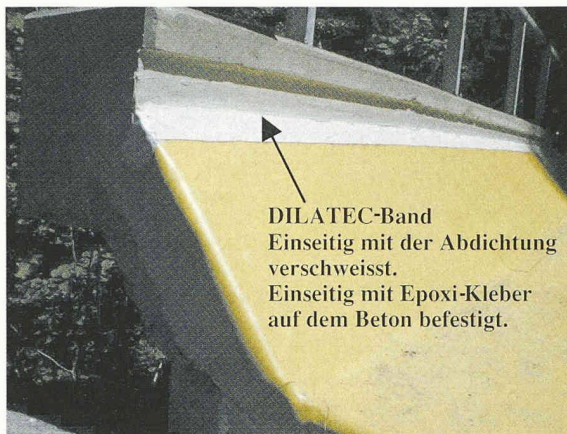
### Abgedichtete Lehnbrücken

Als Beispiel sieht man in Bild 2 abgedichtete Lehnbrücken mit speziellen Details vor dem Einbau der Schutzmatten.

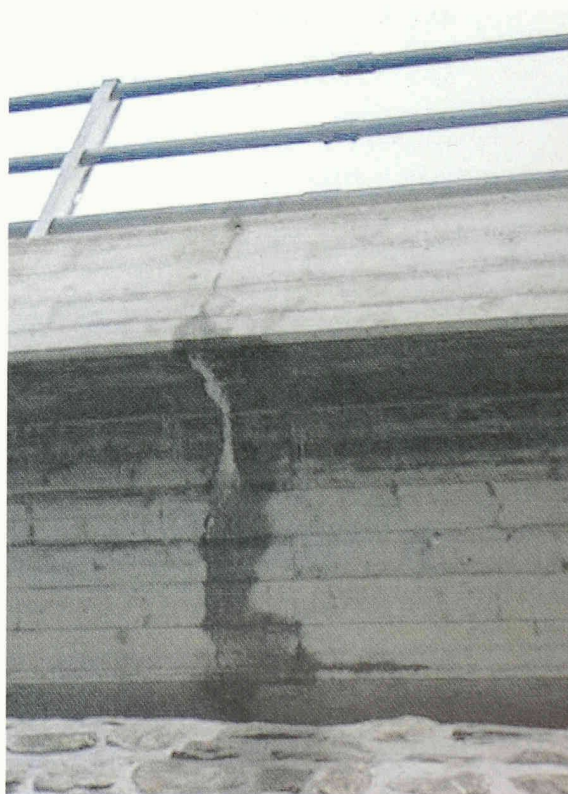
Unterwanderung aus dem nicht abgedichteten Kordon

1. Bei den Lehnbrücken gibt es vor allem bei denjenigen mit einer kleinen Auskragung immer wieder grössere Risse im Kordon, durch die das Wasser je nach Konstruktion bis zur Tragkonstruktion gelangen kann. Ein eindrückliches Beispiel ist in Bild 5 dargestellt. Bei diesem «Schadensbild» kann man auch mit einer noch so guten und fehlerfrei eingebauten Abdichtung nichts erreichen, weil diese nicht über den Konsolkopf geführt wird. Man kann aber folgende drei Konsequenzen ziehen: Entweder akzeptiert man die unästhetischen Stellen in den «Verschleissteilen» und macht

nichts, oder man beschränkt die Risse im Kordon mit konstruktiven Massnahmen. Und mit der aufwändigsten Lösung, die vor allem zur Anwendung kommt, wenn auch tragende Bauteile betroffen werden, verhindert man die Wassereindringung in diesem Bereich mit einer speziellen Abdichtung wie z.B. mit einer Beschichtung.

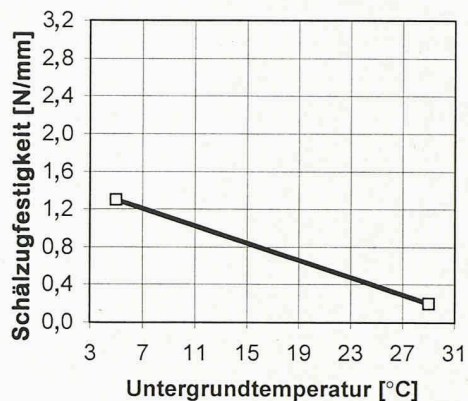
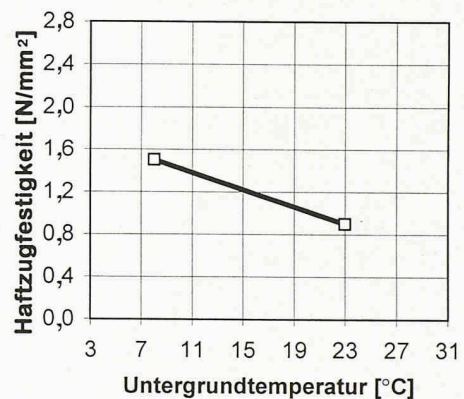
Anforderungen des Tiefbauamtes des Kantons Graubünden

Gestützt auf die zahlreichen bis heute durchgeführten Haftzug- und Schälzugprüfungen haben wir auch die Möglichkeit gehabt, während des letzten Winters die Anforderungswerte gemäss Bild 6 neu festzulegen, wobei diese im Normalfall ohne weiteres erreicht werden können. Wir möchten darauf hinweisen, dass wir momentan zwei Systeme kennen, die unsere Anforderungen für eine definitive Genehmigung erfüllt haben und die von uns auch eingesetzt werden. Für ein drittes System werden momentan die entsprechenden Laborprüfungen durchgeführt, damit bei einer Erfüllung der Anforderungswerte die provisorische Genehmigung erteilt werden kann.
