Vollflächig verklebte PVC-Dichtungsbahnen – ein Abdichtungssystem mit Zukunft

Im Kanton Graubünden werden Bauwerke unter Terrain seit rund 15 Jahren mit grossem Erfolg mit vollflächig verklebten PVC-Dichtungsbahnen abgedichtet. Mit konsequent durchgeführten Qualitätsprüfungen hat sich dieses System bewährt. Es hat heute einen Standard erreicht, der es für die entsprechenden Bauwerke empfehlenswert macht.

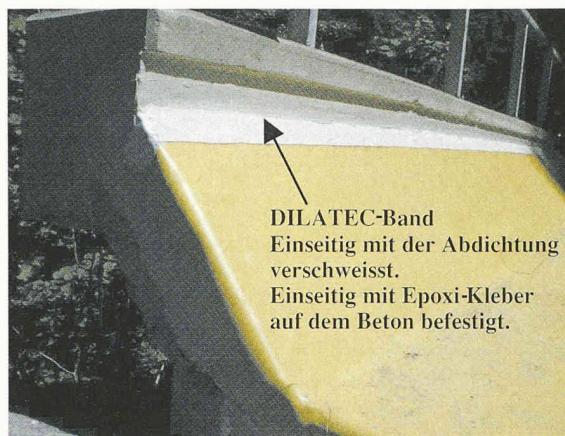
Abgedichtete Lehnbrücken

Als Beispiel sieht man in Bild 2 abgedichtete Lehnbrücken mit speziellen Details vor dem Einbau der Schutzmatten.

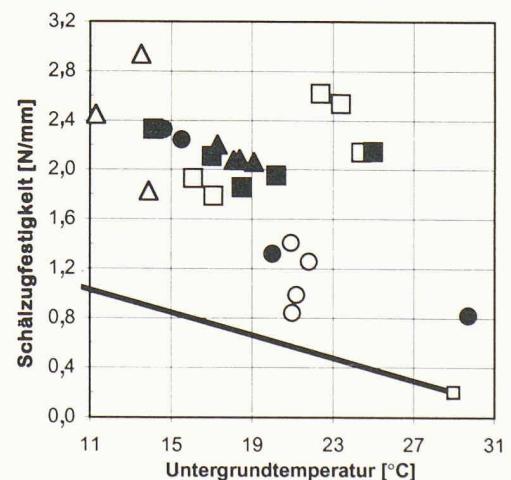
- Anforderung des TBA Graubünden
- ▲ Brücke 1, nach 4 Tagen
- △ Brücke 1, nach 1 1/4 Jahren
- Brücke 2, nach 3 Tagen
- Brücke 2, nach 1 1/4 Jahren
- Brücke 3, Prüfung nach 5 Tagen
- Brücke 3, Prüfung nach 3 3/4 Jahren

Prüfen des Haftverbundes

Selbstverständlich sollte nicht ein System als «Normallösung» verwenden werden, bei dem sich der Verbund nach einer gewissen Zeit löst, und deshalb drängte sich auch eine dementsprechende Überprüfung auf. Neben dem obgenannten Objekt wurden rund ein Jahr nach dem Einbau noch zwei weitere Bauwerke geprüft. Dies war notwendig, da in den Ausschreibungsbedingungen festgelegt ist, dass ein neues System für eine provisorische Genehmigung die Anforderungswerte in Laborversuchen erfüllen muss. Nach dieser provisorischen Genehmigung darf das System versuchsweise eingebaut werden. Es wird darauf geachtet, dass der erste Einbau nur an einem kleineren Objekt erfolgt, bei dem auch eine nachträgliche Kontrolle ohne grosse Mehraufwendungen möglich ist. Falls die Resultate der Prüfungen nach einem Jahr ergeben, dass die in den besonderen Bestimmungen festgelegten Haftzug- und Schälzugwerte erreicht werden, wird dem System eine definitive Genehmigung erteilt, und es wird ab diesem Zeitpunkt ohne Vorbehalt eingesetzt. Auf Grund der Erfahrung und gestützt auf Angaben der Hersteller wird ein Zweikomponentenklebstoff auf der Basis von Polyurethan eingesetzt. Bei normalen Temperaturbedingungen hat dieser innerhalb eines Monats fertig abgebunden, und anschliessend verändert er sich nicht mehr. Auf Bild 3 kann man erkennen, dass zwischen den Prüfresultaten nach zwei bis drei Tagen und jenen nach einem bis vier Jahren kein signifikanter Unterschied besteht. Dies ist umso erfreulicher, da diese Prüfungen nicht an Laborproben, sondern auf der Baustelle durchge-

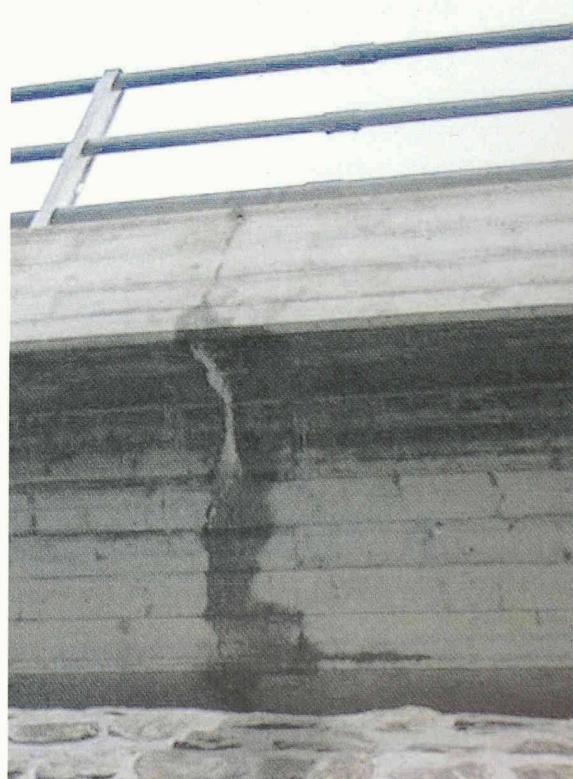
5
Unterwanderung aus dem nicht abgedichteten Kordon

1. Bei den Lehenbrücken gibt es vor allem bei denjenigen mit einer kleinen Auskragung immer wieder grössere Risse im Kordon, durch die das Wasser je nach Konstruktion bis zur Tragkonstruktion gelangen kann. Ein eindrückliches Beispiel ist in Bild 5 dargestellt. Bei diesem «Schadensbild» kann man auch mit einer noch so guten und fehlerfrei eingebauten Abdichtung nichts erreichen, weil diese nicht über den Konsolkopf geführt wird. Man kann aber folgende drei Konsequenzen ziehen: Entweder akzeptiert man die unästhetischen Stellen in den «Verschleisseiten» und macht

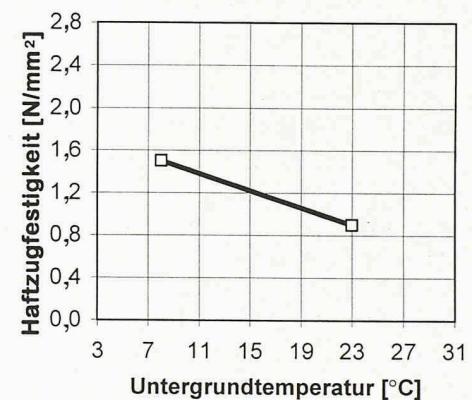
6 Anforderungen des Tiefbauamtes des Kantons Graubünden

Gestützt auf die zahlreichen bis heute durchgeführten Haftzug- und Schälzugprüfungen haben wir auch die Möglichkeit gehabt, während des letzten Winters die Anforderungswerte gemäss Bild 6 neu festzulegen, wobei diese im Normalfall ohne weiteres erreicht werden können. Wir möchten darauf hinweisen, dass wir momentan zwei Systeme kennen, die unsere Anforderungen für eine definitive Genehmigung erfüllt haben und die von uns auch eingesetzt werden. Für ein drittes System werden momentan die entsprechenden Laborprüfungen durchgeführt, damit bei einer Erfüllung der Anforderungswerte die provisorische Genehmigung erteilt werden kann.

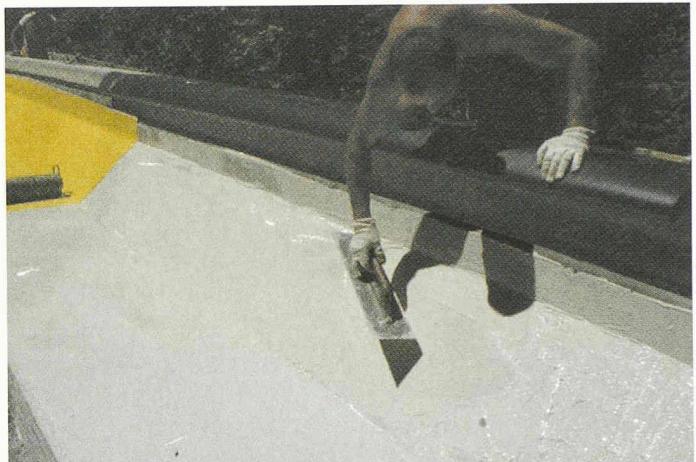
7
Einbau der vollflächig verklebten PVC-Dichtungsbahn
