**Zeitschrift:** Tec21  
**Herausgeber:** Schweizerischer Ingenieur- und Architektenverein  
**Band:** 127 (2001)  
**Heft:** 31/32: Instandsetzung A2

## Einsatz von «nichtrostenden» Stählen bei Verschleissteilen von Brücken

**Die Erfahrungen an der A2 im Kanton Uri haben gezeigt, dass die Verwendung von «nichtrostenden» Stählen bei Verschleissteilen zweckmässig und wirtschaftlich sein kann. Die etwas höheren Kosten im Vergleich zu verzinkten Stahlteilen werden durch eine längere Nutzungsdauer kompensiert.**

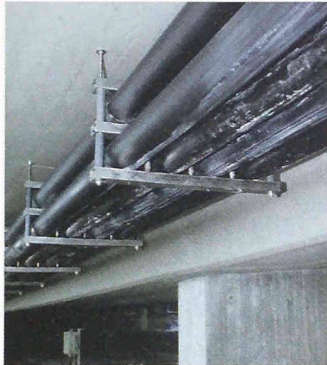
Werkleistungsstrasse

Bei den Aufhängungen von Entwässerungs- und Werkleitungen wurden auch hochlegierte Stähle und Befestigungsmittel eingesetzt (Bilder 2 und 3). Eine werkstoffgerechte Bearbeitung des «rostfreien» Stahls ist eine Voraussetzung für die hohe Lebensdauer. In der Ausschreibung muss die Bearbeitung des Stahls bereits definiert werden, da nicht alle Unternehmer, die solche Konstruktionen auf dem Markt anbieten, dies fachgerecht ausführen. Bürsten, Beizen und Passivieren sind die letzten Arbeitsschritte bei der Bearbeitung des «rostfreien» Stahls und müssen im Offertpreis eingerechnet sein. Eine Abnahme der Konstruktionsteile im Werk empfiehlt sich bei grösseren Bestellmengen, statisch beanspruchten Bauteilen oder dort, wo gewisse ästhetische Ansprüche erhoben werden. Mit einem Musterwerkstück, das vom Besteller abgenommen wird, können Diskussionen über die werkstoffgerechte Bearbeitung vermieden werden.

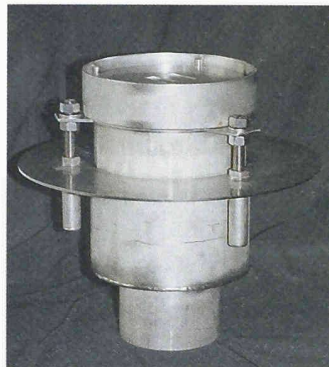
3

Reinigungsstutzen Typ Etasa Inox

Die bisher verwendeten Reinigungsschächte aus Gusseisen für die Brückenentwässerungsleitungen haben sich nicht überall bewährt (Bild 4). An einzelnen Objekten sind diese Schächte bereits nach 15 Jahren funktionsuntüchtig. Sie mussten unter grossem Zeitdruck ersetzt werden. Neu wurden Reinigungsstutzen aus «rostfreiem» Stahl eingebaut, die vom Ingenieurunternehmen Ernst Winkler + Partner AG in Zusammenarbeit mit einem Spezialisten entwickelt wurden.

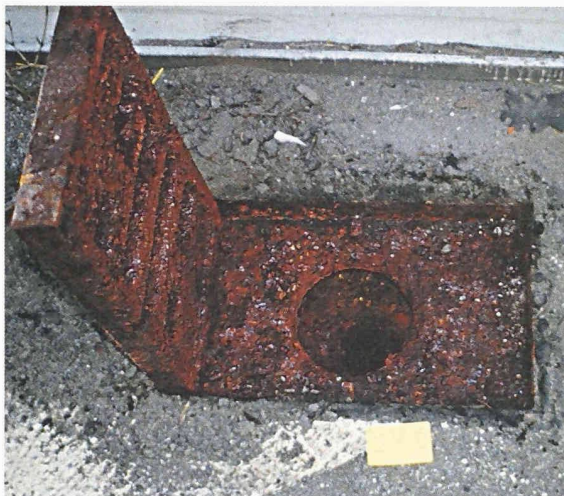
4

Verrosteter Reinigungsschacht aus Gusseisen
