Zeitschrift: Tec21
Herausgeber: Schweizerischer Ingenieur- und Architektenverein
Band: 127 (2001)
Heft: 31/32: Instandsetzung A2

Manuel Schmid

Einsatz von «nichtrostenden» Stählen bei Verschleissteilen von Brücken

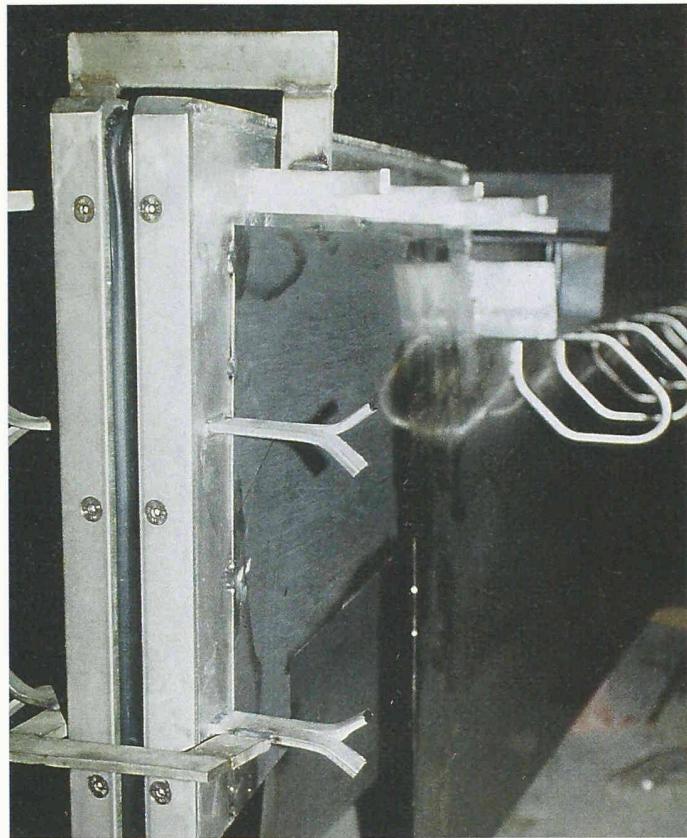
In stark chloridhaltiger Umgebung sind Fahrbahnübergänge aus unlegiertem Stahl mit üblichem Korrosionsschutz nach rund 15 bis 20 Jahren bereits stark angerostet, da der Korrosionsschutz mechanisch beschädigt und ausgehend von diesen Schäden flächig abgebaut wird. Wasser kann durch Leckstellen in die Widerlager gelangen und dort Sekundärschäden verursachen. In den Jahren 2000 und 2001 wurden an der A 2 erstmals alle Fahrbahnübergänge in der Bauwerksgruppe 4 durch «rostfreie» Konstruktionen ersetzt (Bild 1).

Die stranggepressten Profile haben zudem den Vorteil, dass die Kanten bereits gerundet sind und so ein Anhängen des Schneepfluges weniger wahrscheinlich ist. Auf einen teuren und in der Produktion der Fahrbahnübergänge zeitaufwändigen Korrosionsschutz kann verzichtet werden.

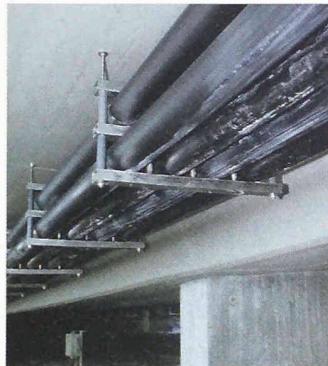
Werkleitungsstrasse

Bei den Aufhängungen von Entwässerungs- und Werkleitungen wurden auch hochlegierte Stähle und Befestigungsmittel eingesetzt (Bilder 2 und 3). Eine werkstoffgerechte Bearbeitung des «rostfreien» Stahls ist eine Voraussetzung für die hohe Lebensdauer. In der Ausschreibung muss die Bearbeitung des Stahls bereits definiert werden, da nicht alle Unternehmer, die solche Konstruktionen auf dem Markt anbieten, dies fachgerecht ausführen. Bürsten, Beizen und Passivieren sind die letzten Arbeitsschritte bei der Bearbeitung des «rostfreien» Stahls und müssen im Offertpreis eingerechnet sein. Eine Abnahme der Konstruktionsteile im Werk empfiehlt sich bei grösseren Bestellmengen, statisch beanspruchten Bauteilen oder dort, wo gewisse ästhetische Ansprüche erhoben werden. Mit einem Musterwerkstück, das vom Besteller abgenommen wird, können Diskussionen über die werkstoffgerechte Bearbeitung vermieden werden.

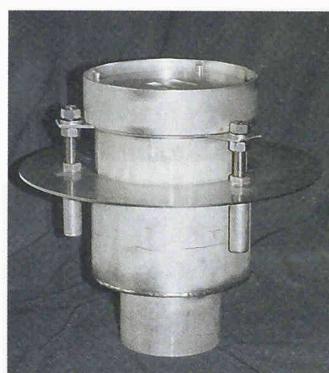
3

Reinigungsstützen Typ Etasa Inox

Die bisher verwendeten Reinigungsschächte aus Guss-eisen für die Brückenentwässerungsleitungen haben sich nicht überall bewährt (Bild 4). An einzelnen Objekten sind diese Schächte bereits nach 15 Jahren funktionsuntüchtig. Sie mussten unter grossem Zeitdruck ersetzt werden. Neu wurden Reinigungsstützen aus «rostfreiem» Stahl eingebaut, die vom Ingenieurunternehmen Ernst Winkler + Partner AG in Zusammenarbeit mit einem Spezialisten entwickelt wurden.

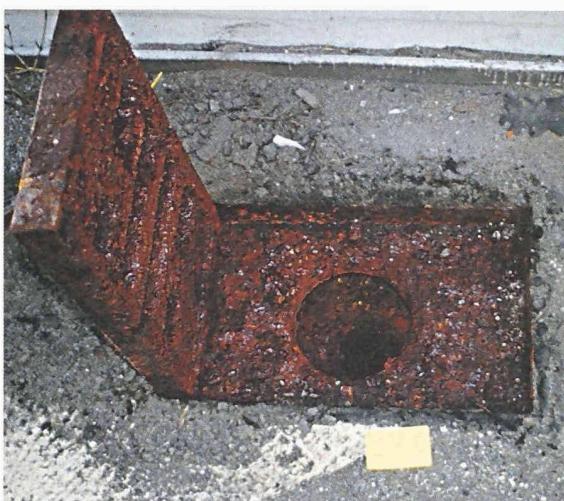
4

Verrosteter Reinigungsschacht aus Gusseisen
