Zeitschrift: Tec21
Herausgeber: Schweizerischer Ingenieur- und Architektenverein
Band: 127 (2001)
Heft: 31/32: Instandsetzung A2

Artikel: Elektrochemische Chloridentfernung: Praxisbeispiel
Autor: Schmid, Manuel
DOI: <https://doi.org/10.5169/seals-80186>

Elektrochemische Chloridentfernung: Praxisbeispiel

Die Elektrochemische Chloridentfernung (ECE) ist ein Verfahren zur zerstörungsfreien Instandsetzung von chloridhaltigen Stahlbetonbauten. Das Verfahren wurde im Sommer 2000 zur Instandsetzung von Brückenpfeilern an der A2 im Kanton Uri angewendet. Die Erfahrungen zeigen, dass dieses Verfahren unter gewissen Bedingungen den anvisierten Erfolg bringt.

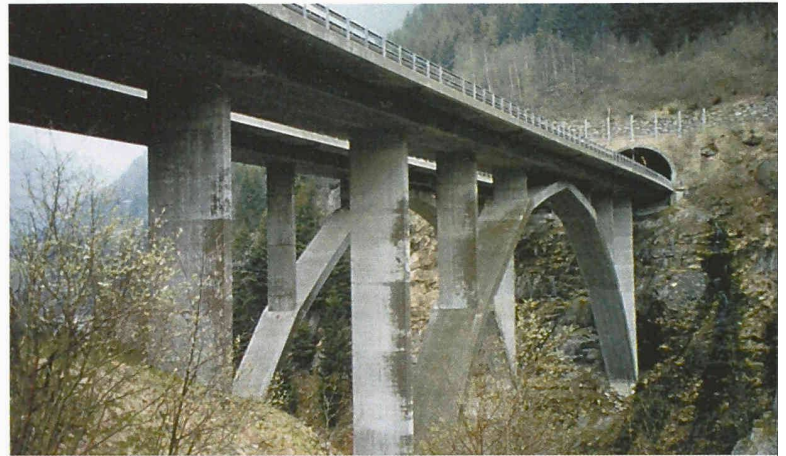
1
 Reussbrücke Schöni, A2 Kanton Uri
 2
 Prinzipskizze: Aufbau des ECE-Systems
