**Artikel:** Elektrochemische Chloridentfernung: Praxisbeispiel  
**Autor:** Schmid, Manuel  
**DOI:** <https://doi.org/10.5169/seals-80186>

## Elektrochemische Chloridentfernung: Praxisbeispiel

**Die Elektrochemische Chloridentfernung (ECE) ist ein Verfahren zur zerstörungsfreien Instandsetzung von chloridhaltigen Stahlbetonbauten. Das Verfahren wurde im Sommer 2000 zur Instandsetzung von Brückenpfeilern an der A 2 im Kanton Uri angewendet. Die Erfahrungen zeigen, dass dieses Verfahren unter gewissen Bedingungen den anvisierten Erfolg bringt.**

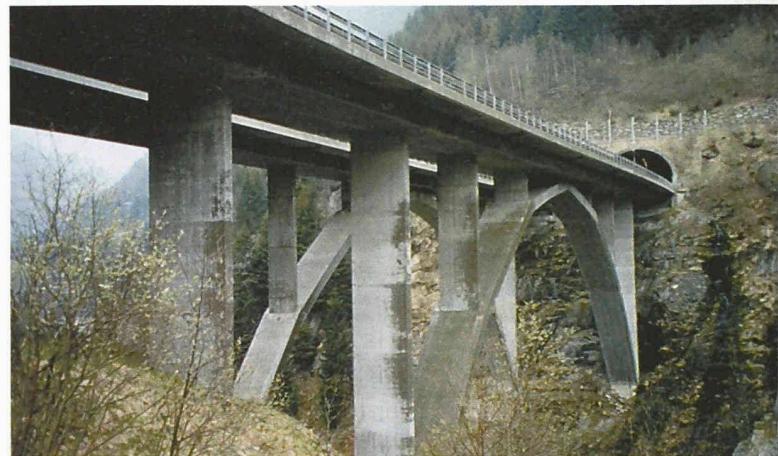
1  
Reussbrücke Schöni, A 2 Kanton Uri  
2  
Prinzipskizze: Aufbau des ECE-Systems

Die Methode des elektrochemischen Chloridentzuges basiert auf der Tatsache, dass die freien, d.h. nicht im Zement des Betons gebundenen Chloridionen eine negative Ladung aufweisen. Wird zwischen der Betonoberfläche und der Bewehrung ein elektrisches Feld aufgebaut, so bewegen sich die negativ geladenen Ionen von der negativ geladenen Bewehrung (Kathode) weg zur Betonoberfläche hin. Das elektrische Feld wird durch ein auf die Betonoberfläche aufgebrachtes Titan-Netz (Anode) im Beton erzeugt. Der Gleichstrom wird über einen Gleichrichter (siehe Prinzipskizze) in die Bewehrung eingespeist.
